特異火災原因事例シリーズ

電気フライヤー火災の
原因調査について

所沢市消防本部

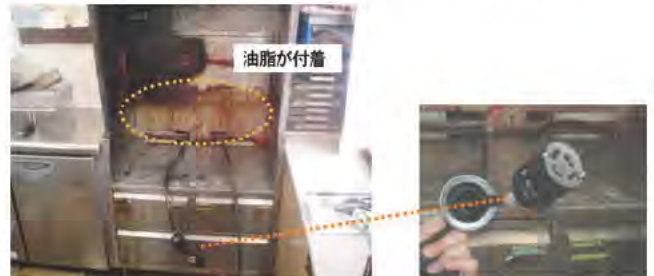
フライヤー背部

フライヤーを移動して背部の壁面を見ると、フライヤーの油層上面の位置から上方は扇状に焼損しており、下方は油脂が付着している。

電源は、壁面から延長されたコードに、フライヤー背部の器具コードからプラグを介し接続されている。

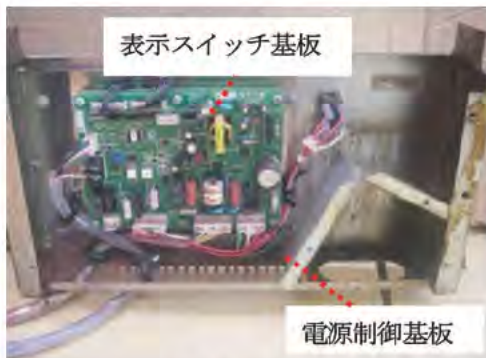
フライヤー基板

正面の扉を開け裏側のパネルを外すと電源制御基板と表示スイッチ基板が重ね合わせられているが、基板に焼損は認められない。

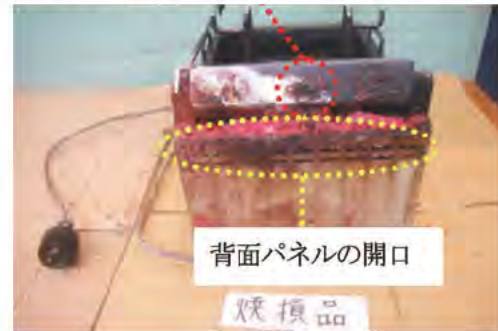
フライヤー背面

フライヤー背面には、ヒーターユニットの中央に異常過熱防止装置のリセットスイッチがある。フライヤーの背面

パネルは油脂が付着し茶色くなっている。背面パネルには放熱のための開口が認められる。

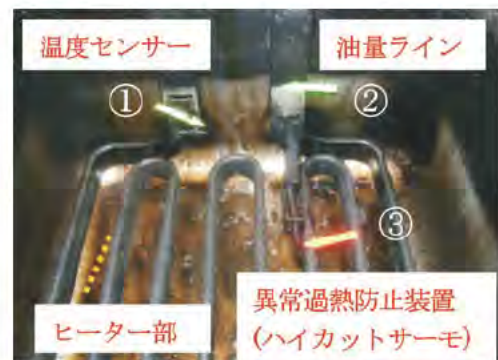
油槽内部

油層は適正油量ラインよりも上部が焼損し黒く変色していることから、油量は適正な油量ラインまで入っていることがわかる。（「矢印②」）

この製品は温度センサーにより油温が230℃になると加熱が停止する。

万一、温度センサーが作動しない時には、二重の安全装置として、異常過熱防止装置（ハイカットサーモ「矢印③」）により、油温が250℃になるとブザーが鳴り、装置が作動して加熱が停止する。

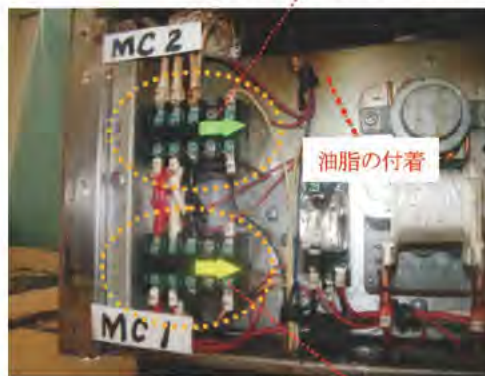
フライヤー背面

MC1は通常接点が閉じているが、異常過熱防止装置が働くと接点が離れる。

MC2は油層内の通常の温度調節をするために温度センサーにより接点が作動する。

MC2は、接点が着いている

MC1は、接点が離れている

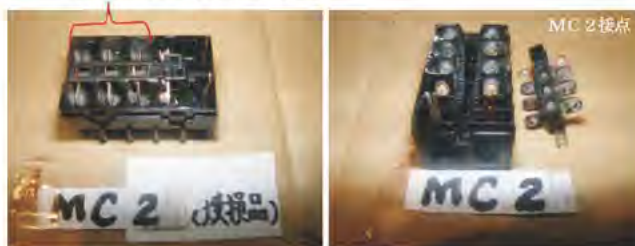
MC2内部

MC2は接点が、全体に黒く変色し接着している。接着した接点を剥がし詳細に見分すると、接点は摩耗し溶着した痕跡が認められる。

AC三相が200V印加される接点

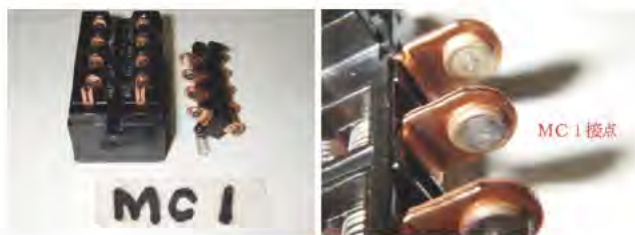
MC1内部

MC1は接点の接触部が黒く変色している。接点を仔細に見分すると、接点は若干荒れており、溶着していたことが疑われる。

立会者に、「もしパワーリレーMC1、MC2の両方に不具合が発生し、接点が開放されないようになるか？」説明を求めると、「安全装置が正常に作動したとしても、電源は遮断されません。」とのことである。
