# 高知市朝倉横町で発生した 下水道管敷設工事現場事故の 対応と検証

高知市消防局

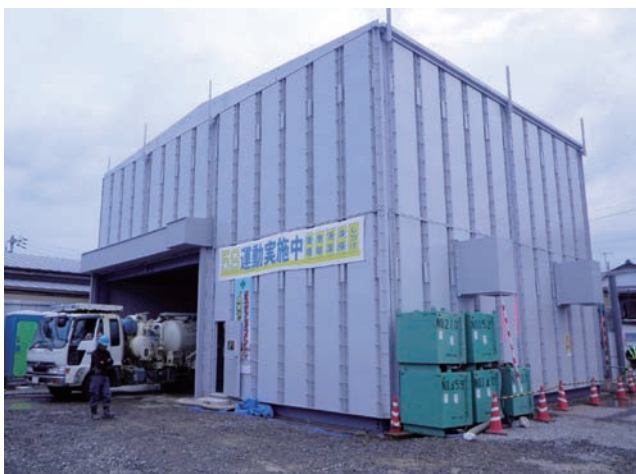
生き埋め事故が発生した下水道敷設工事現場

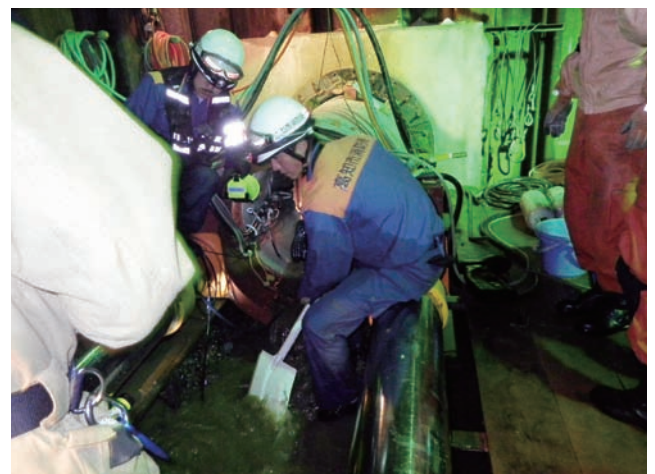
発進坑口から流れ出る地下水を処理する隊員

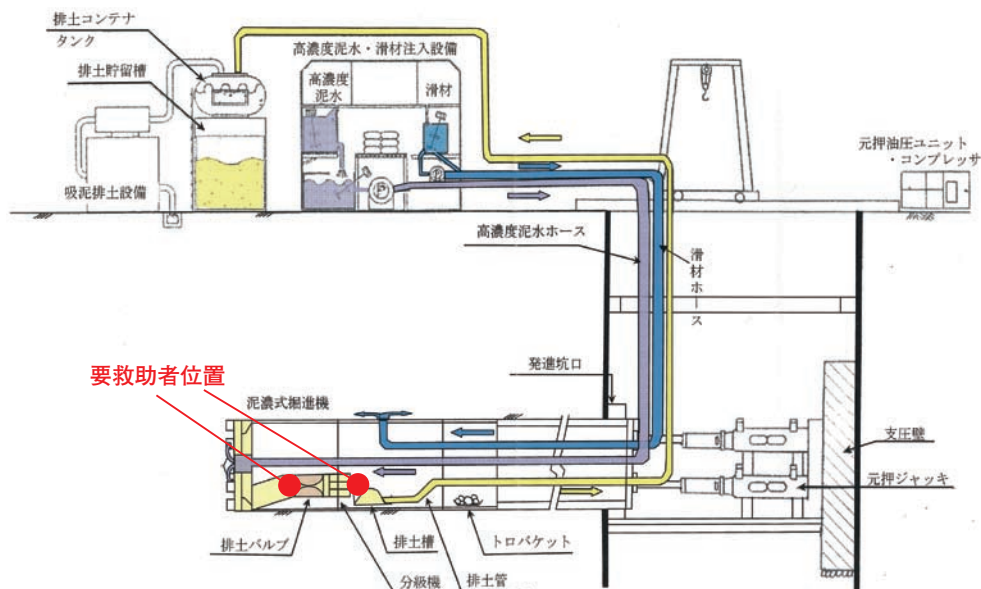
泥濃式推進工法概要図（●が要救助者の位置）

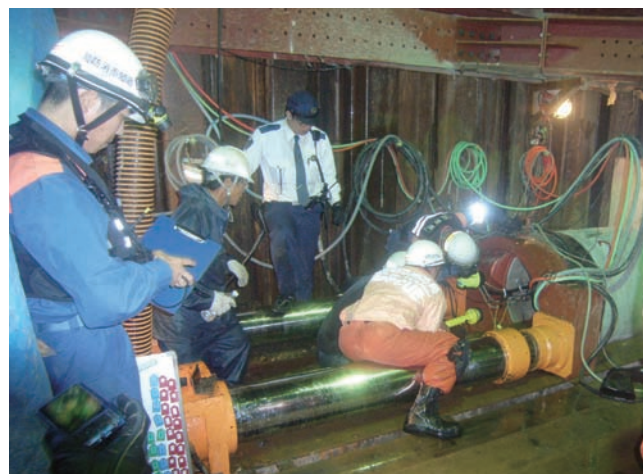
発進坑口から下水道管に進入する隊員

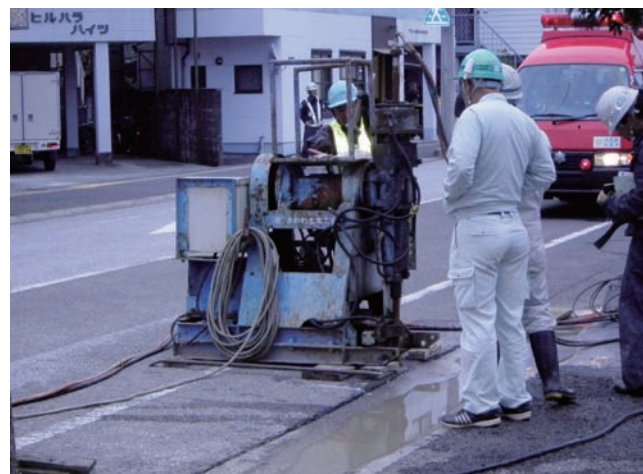
ボーリングにて土壌凝固剤を注入

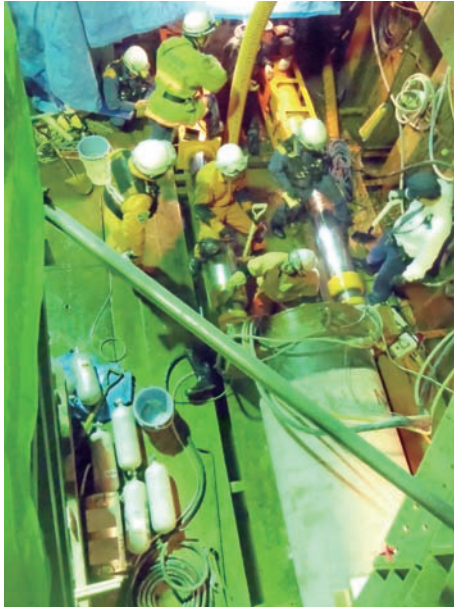
救助活動スペース（立坑内）
