特異火災原因事例シリーズ

石油ストーブの吹き返し現象による
出火事例について

北九州市消防局

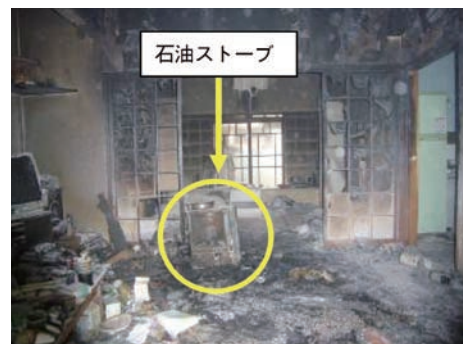
写真1 出火室の状況

出火建物内の最も焼損が著しい箇所から、石油ストーブが発見された。関係者によると、出火時、石油ストーブは使用中であったことから、出火原因として、石油ストーブの可能性が考えられた（写真1）。

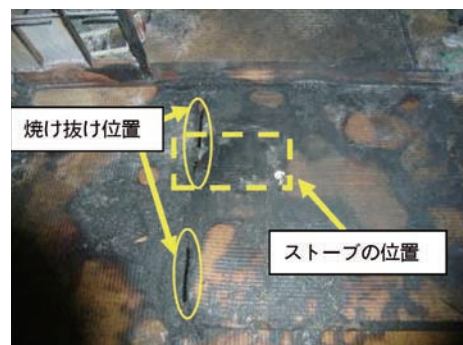
写真2 石油ストーブ周囲の状況

また、石油ストーブが置かれていた付近の床面に焼け抜けが見られ、石油ストーブが置かれていた床面は周囲に比べ焼けが強い状況であった（写真2）。

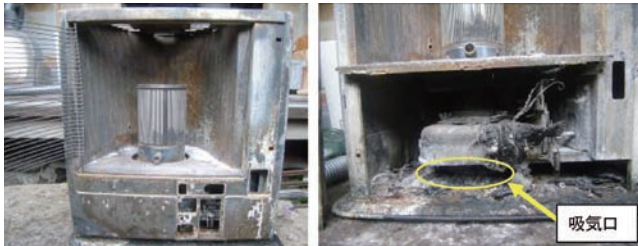
写真3 石油ストーブの状況 写真4 吸気口付近の状況

しかし、石油ストーブを見分すると、全体的に置台付近の下部の焼けが強く、可燃物の接触等による出火の痕跡は無く、ガソリン等の誤給油による出火の可能性も無かった。

より詳しく見分するため分解すると、燃焼筒、石油ストーブの芯及び吸気口付近に煤の付着が見られ、さらに、吸気口付近から大量の付着物が発見された。これらのことから、本事例では吸気口が目詰まりのため不完全燃焼を起こし、吹き返し現象により出火したものと考察した（写真3、写真4）。

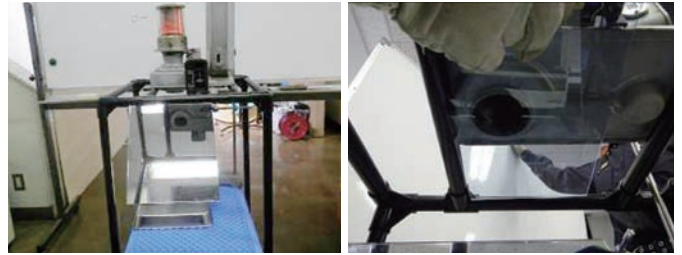
写真5 実験1の設置状況 写真6 吸気口をふさいだ状況

金属製パイプで組んだ足場上に石油ストーブを設置、未

燃焼ガス等の発生状況が容易に観察できるよう、石油ストーブ下部に鏡を配置し、アクリル板（透明）で吸気口をふさぎ実験を行った（写真5、写真6）。

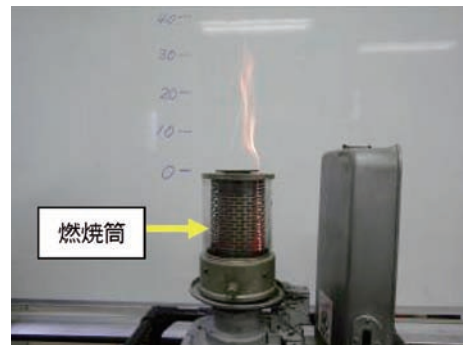
写真7 異常燃焼の状況

燃焼中の石油ストーブの吸気口をふさぐと、約10秒後に燃焼筒上部から高さ約40cmの炎が観察された。また、燃焼筒の赤熱は見られなかった（写真7）。

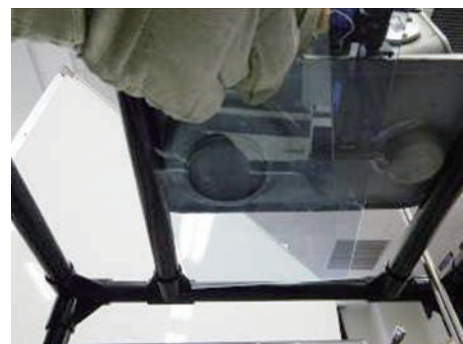
写真8 未燃焼ガスの発生状況

上記アの現象が観察された約5秒後に吸気口から未燃焼ガス（白色）の発生が観察された（写真8）。

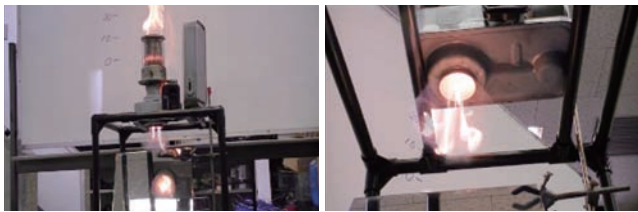
写真9 実験1の出火状況1 写真10 実験1の出火状況2

未燃焼ガスの発生から約10秒間吸気口をふさぎ続け、未燃焼ガスを吸気口内に充満させた。その後、アクリル板を外し、空気の流入を開始させると、吸気口から未燃焼ガスが漏れ出すとともに、炎が吹き出す状況が観察された（写真9、写真10）。

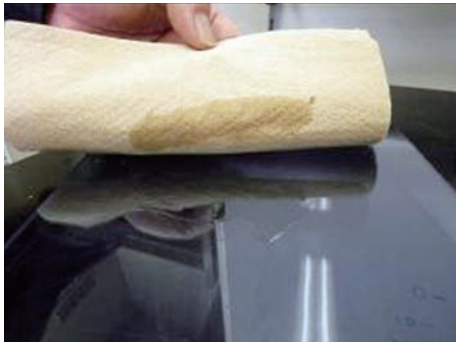
写真11 液化した灯油の付着状況1

また、吸気口をふさいでいたアクリル板及び吸気口を観察すると、冷やされ液化した灯油の付着が見られた(写真11、写真12)。

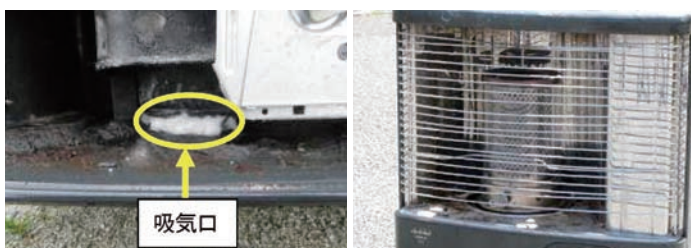
火後、通常であれば徐々に燃焼筒が赤熱していくが、赤熱する状況は見られなかった(写真14)。

液化した灯油が置台に溜まった状況を再現するため、灯油を約5cc染み込ませた脱脂綿を石油ストーブの吸気口に詰め、吹き返し現象による出火経過の検証を行った(写真13)。

写真13 吸気口の日詰まり状況

写真14 点火後の状況
