## 特異火災原因事例シリーズ

## 携帯電話の電池パックからの出火事例

## 神戸市消防局長田消防署

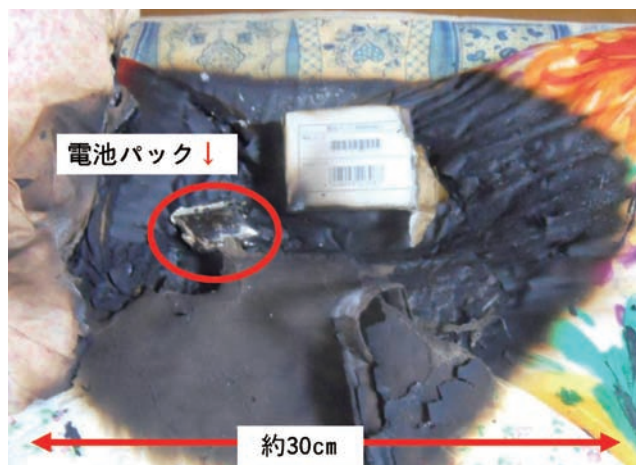
電池パックは2個とも充電中ではなく、単独でベッド上にあつた。このうち1個は表面のシールが焦げて黒く変色し、膨らんでおり、周囲の布団類が燻焼した状態であった(写真1)。

写真1 電池パックと布団類の焼損状況

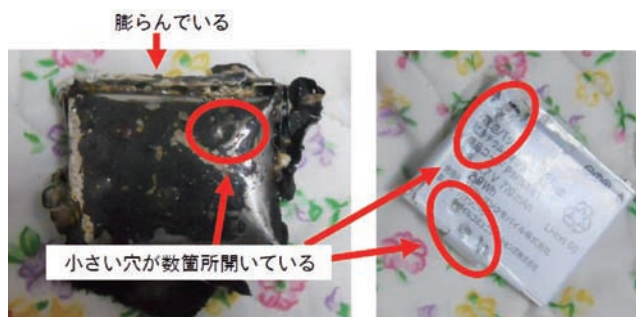
電池パックの表面には直径3mm程度の穴が空いており、その真裏には同じ大きさの窪みがあった。また、もう1個の電池パックは焼損していないが、同様の窪みが数箇所あった(写真2)。

写真2 焼損した電池パック (左) と 焼損していない電池パック (右)

家人に確認したところ、飼い犬（コーギー犬）は稀に家の中のものを噛むことがあり、焼損していない電池パックの窪みは、以前に噛んだ跡であった。

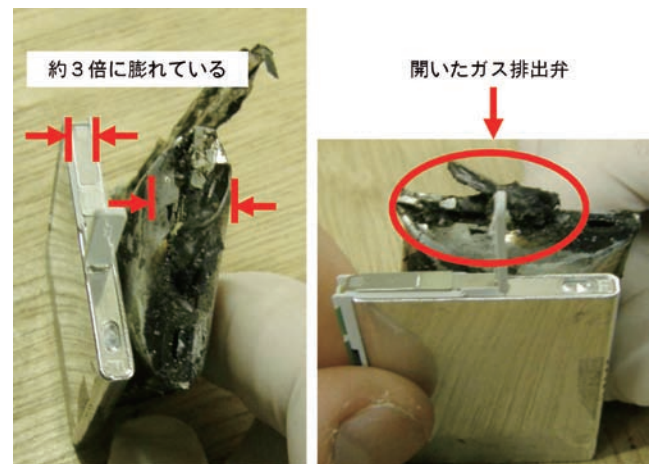
- ・電池パックの表面に張られたシールは黒くこげているが、金属部分は変形のみで溶融等はない。
- ・厚さは正常なものは約4mmであるが、約12mmに膨れている。
- ・ガス排出弁は開放している。
- ・焼損していない電池パックは、窪みはあるが、膨れておらず、ガス排出弁も開放していない。

写真3 焼損した電池パックと正常な電池パックの比較
