## 特異火災原因事例シリーズ

12

車両の前照灯（ハロゲンバルブ）の  
取り付け不良による出火事例

## 名古屋市消防局

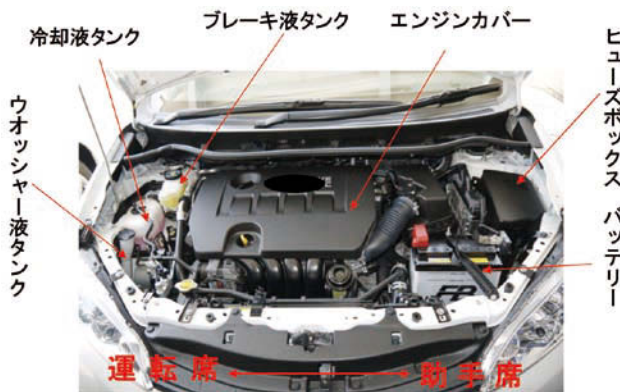
写真5 同型車のエンジンルームの内部

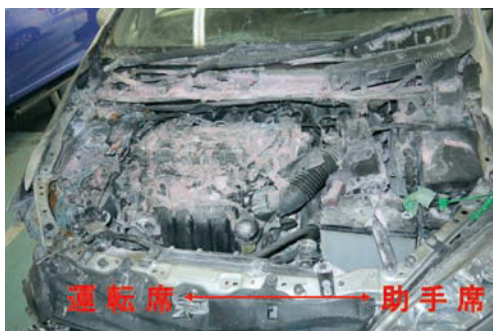
車両の焼きはエンジンルーム及びその周辺のみであり、車内及びエンジンルームより後部に焼きは認められなかった。車両前部を中心に見分を行ったところ、運転席側（右側）前照灯及びエンジンルーム右側に強い焼きが認められた。

エンジンルーム内の樹脂製部品も運転席側は焼失しているものが多く認められたが、エンジンルーム中心部に位置するエンジン本体部分は樹脂製カバーが溶融変形しているのみであり、助手席側に設置されたヒューズボックスは蓋のみが溶融変形していた。また、バッテリーは端子部分の

写真6 り災車両のエンジンルーム内

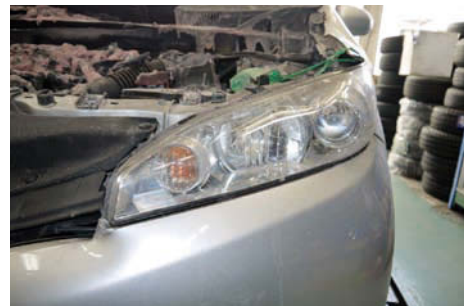
助手席側前照灯を車両前方から見分するも焼きや変形は認められなかった（写真11参照）。

写真11 助手席側前照灯

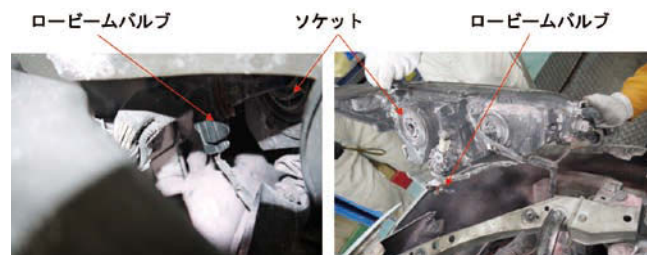
エンジンルーム側から前照灯の状態を見分すると、ハイビーム、方向指示灯、車幅灯のバルブは正しい位置に装着されていたが、ロービームバルブが取り付け位置（以下「ソケット」という。）から外れていた（写真12、13参照）。

写真12（左）エンジンルーム内から見た助手席側前照灯  
写真13（右）車体から取り出した助手席側前照灯ユニット
