特異火災原因事例シリーズ

13

単独荷卸し中の 危険物移動タンク貯蔵所火災

川崎市消防局

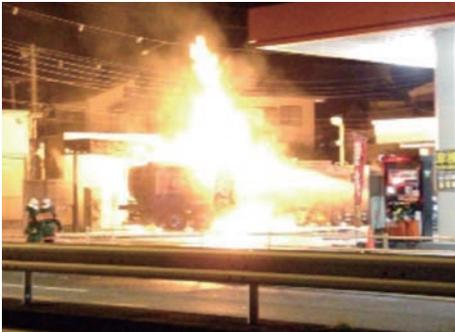
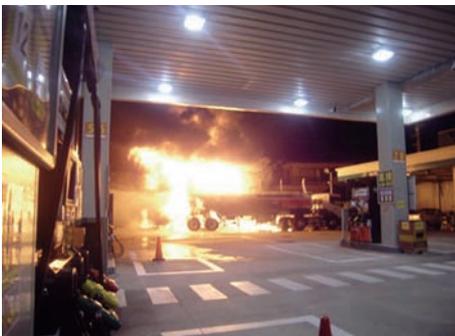
その後、運転手が流出処理をしようとしたところ、吐出口付近から出火したものである（写真1）。

写真1 延焼するタンクローリー

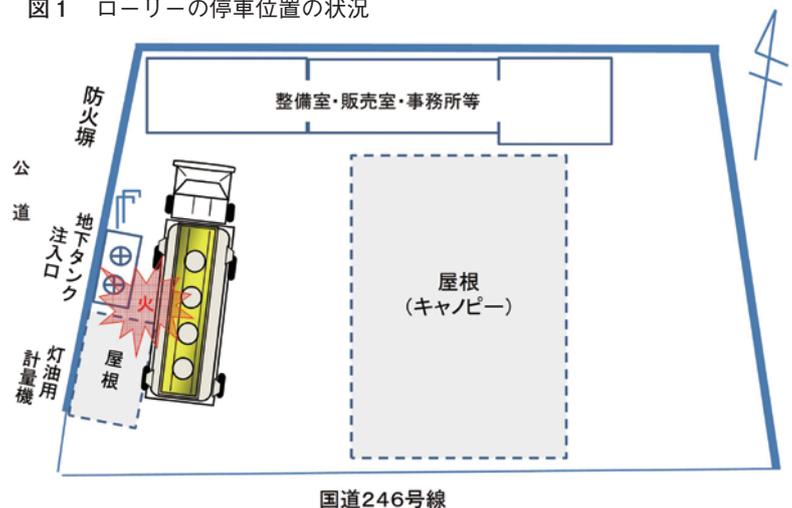
図1 ローリーの停車位置の状況

地下タンクの注入口は、給油取扱所の敷地西側中央付近の防火塀際に位置しており、注入口に向かって右方向（敷地北側）には整備室等の建築物、左方向（敷地南側）にはDCD装置ボックスを隔てて灯油用固定注油設備が配置され、その上部には屋根（キャノピー）が設置されている（図1）。

ローリーは、車両前方を整備室側に向けて地下タンク注入口近傍に停車しており、車両後方の一部は灯油用固定注油設備のキャノピー下にかかっている状態であった。

このため、注入口の周囲は、強風乾燥注意報が発令されていたものの、ローリー及び整備室等の建築物（北側）、防火塀（西側）、灯油用固定注油設備のキャノピー（南側）に囲まれ、風通しの悪い環境下であったことが考えられる。

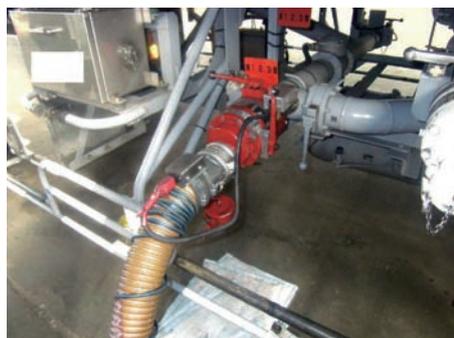
写真2-1 荷卸ホース

このローリーは、荷卸しようとする油種及び積載量と荷卸先の地下タンクの油種及び空き容量の情報を荷卸コンピュータに取り込み、荷卸ホースに設けた油種キーコネクタ及びケーブルを介して照合・比較することで、コンタミ防止や過剰注入防止が図られている（写真2-1、2）。

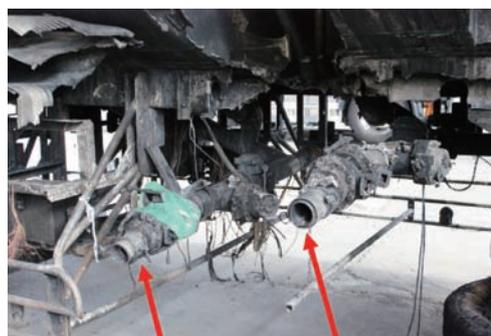
前槽吐出口 後槽吐出口

各吐出口は、車両の左右及び後部に設置されているが、発災時は車両左側の前槽吐出口及び後槽吐出口を使用して同時荷卸しを行っていたものである（写真3）。

写真3 吐出口周辺の焼損状況

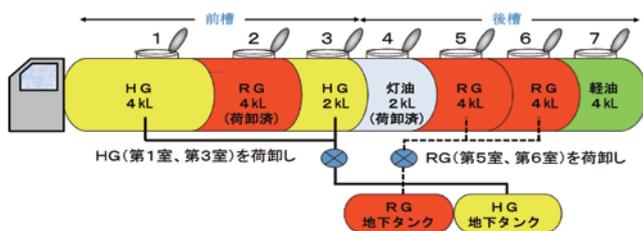
図3 同時荷卸の状況

次いで、第1室と第3室のハイオクの計6キロリットルを荷卸しするため、後槽吐出口から外していたホースを前槽吐出口及び地下タンク注入口に接続し、23時16分にハイオクの荷卸作業を開始した。このとき前槽吐出口に接続したホースは、後槽吐出口から延ばされたホースの下で交差した状態となった（図3）。

ホースを外すに当たっては、ホース内の滞油を地下タンクへ流す必要があるため、運転手はホースを持ち上げ2回ほど煽ったが、前述5(3)ウのとおり、ホースが交差していたために滞油が十分に抜け切れず、エアを入れようと吐出口結合部（カムアーム）を緩めたところ手が滑り、ホースが落下し、ホース内に残っていたハイオクが地面に流出した。運転手は、直ちにホースを前槽吐出口に戻したが、慌てたためにカムアームは閉めず、また緊急レバーも引いていない。なお、流出量にあっては、ホース内に満液のハイオクが残っていて全量が流出したと仮定し、その後の出火により、同時荷卸しをしていた後槽吐出口のホースが焼損してレギュラーも流出したと仮定すると、計算上、集合配管内の滞油と合わせて約89.2リットルのガソリンが流出したものと推定される。

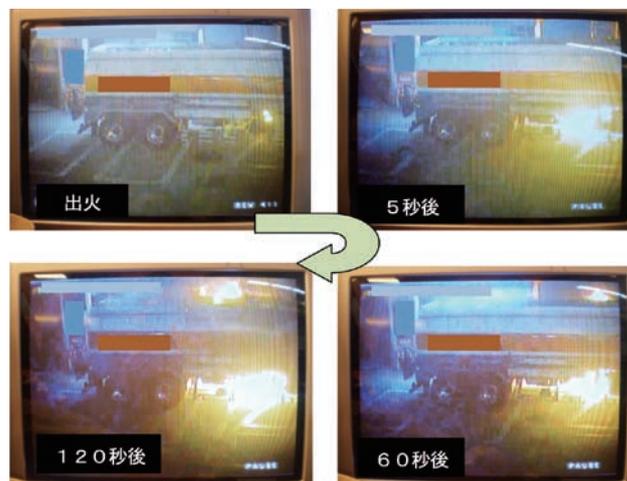
吐出口直下には吸着マットが敷かれていたが、運転手は、流出したハイオクの拡散防止を図るため、車両左側（荷卸作業側）に備え付けられた作業灯を点けようと右手でスライドスイッチを入れた時、パチッ又はカチッという音がして前槽吐出口付近から出火しているのを確認した。その時、運転手の手袋にはガソリンが付着していたと思われ、左手指先にも火が着いたが、手を振り払ったら火は消えた。

炎は、前槽吐出口に接続されていたホース及び吸着マットへと燃え広がり、消火器を用いて消火を試みたが効果なく、車両全体が炎に包まれる大きな火災へと拡大した（写真4）。

写真4 出火時の状況（監視カメラの映像より）
