## 特異火災原因事例シリーズ

## 自動車リサイクルの破砕工程における発煙筒からの出火事例

姫路市消防局

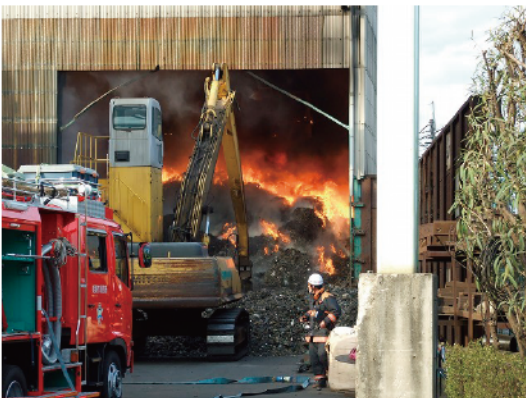
写真1 現場到着時の状況

レッダーダスト200?が焼損している（写真1）。

本件火災は、自動車リサイクル工場において、自動車リサイクルの破砕工程で出火、鉄骨スレート葺1階建1棟（工場）581㎡が半焼し、工場設備のベルトコンベア、天井クレーンが焼損、さらにリサイクル工程で発生したシュ

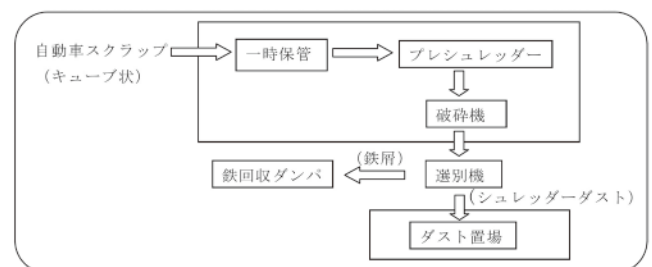
図1 工場の破砕工程

当工場における破砕工程については、キューブ状（約1.0×1.0×1.0m）にプレスされた自動車スクラップをトラックで工場入口へと搬入し、工場内で一時保管後、天井クレーンでプレッシュレッダーと呼ばれる機械へと運ばれてキューブ状のものがほぐされ、さらにベルトコンベアで破砕機へと運ばれる。

破砕機内は金属製ローラー（回転軸）に複数のハンマーが取り付けられ、破砕の際は、ローラーが回転、その遠心力でハンマーがスクラップを打撃し、握りこぶし大へと破砕、それをさらにベルトコンベアで高所から落下させ、屋外の機械設備であるチャンバーと呼ばれる風力の選別機で鉄屑とシュレッダーダストに選別する。

選別され直下に落下した鉄屑は鉄回収用ダンパからトラックへ荷積みされ、風で飛ばされたシュレッダーダストはベルトコンベアで屋外から再び屋内のダスト置場へと運ばれ集積されるという流れになっている。

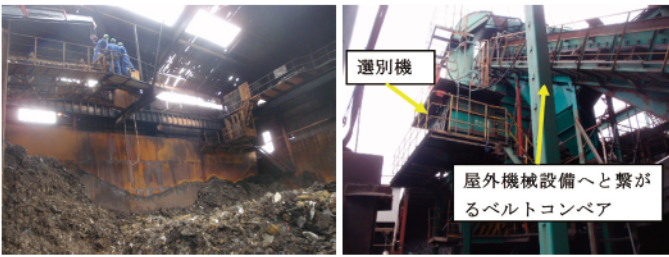
写真2 ダスト置場

最も焼損が激しく認められるのはダスト置場である。ダスト置場に設置されたベルトコンベアの最終到達地点直下の高さ6m程の山状に堆積したシュレッダーダストを中心

に焼損が認められ、壁体から天井クレーンにまで焼損が及んでいる（写真2）。

また、選別機からダスト置場までのベルトコンベアや鉄回収ダンパにも焼損が認められる。破碎機内をはじめ、屋外の機械設備に至るベルトコンベア及び選別機に焼損は確認できない。

屋外にいた従業員が、屋外の機械設備（選別機）に上がっていくベルトコンベアの上に、燃えるシュレッダーダストを目撃している（写真3）。

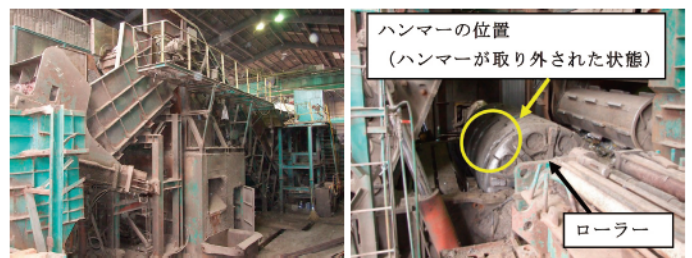
写真4 破碎機外観

前述のとおり、破碎機内は回転遠心力によってハンマーが自動車スクラップを打撃し破碎する（写真4、5）。

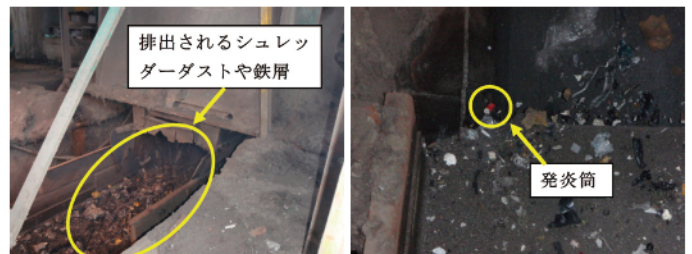
写真6 破碎機の排出口

稼働中の破碎機排出口を確認すると、従業員の供述通り、排出されるシュレッダーダストや鉄屑の中に、発炎筒ケースや発炎筒の火薬部の一部が混入している事実を確認する（写真6、7）。

また、破碎機排出口の温度を確認するため、放射温度計で破碎機から排出される鉄屑を測定すると、約60～70℃前後で推移し、一時的に100℃近くまで上昇しているのが認められる。

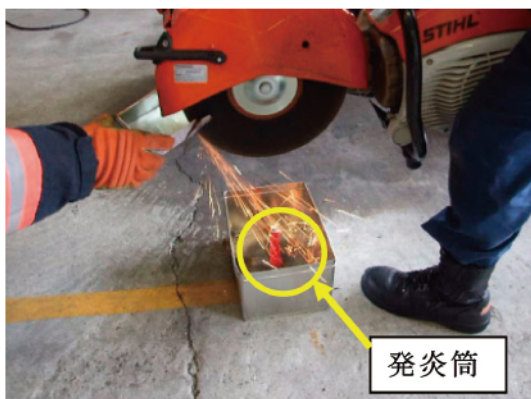
写真8 発炎筒に火花を接触

破碎機内でのハンマー打撃時の火花の発生を再現するため、金属板をエンジンカッターで切断し火花を発生させ、金属製容器内に置いた発炎筒にその火花を接触させ、着火

に至るかを検証した。上記の状態でも10秒程火花を接触させたが、発炎筒は発炎しなかった（写真8）。

(ア) 破砕機内でのハンマー打撃時の火花の発生によるもの  
破砕機内でハンマーが金属に接触することで火花が発生、その火花が発炎筒に連続的に接することで発炎に至ることについて検討すると実験結果のとおり、火花では着火に至らなかったため、その可能性は低いと考えた。

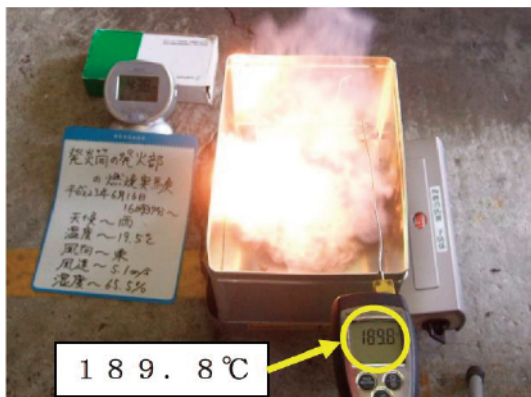
写真9 加熱後の発火状況

破砕機内での高温の状態を再現するため、簡易カセットコンロ上に金属容器を載せて、その底板に発炎筒発火部を置いた状態でコンロを点火し、発火に至るか、また発火時の底板の温度測定をするため、底板に熱電対温度計を設置し検証した。

カセットコンロを点火し1分25秒後、底板が189.8℃に達した時、発火部から炎が上がった（写真9）。

破砕機内は金属の摩擦等で高温になるため、温度の影響により発炎することについて検討すると、破砕機排出口の鉄屑の温度測定結果では60～100℃程度であるのに対し、実験結果から発炎筒発火部の発火点は約190℃である。

実施したのは破砕機排出口で破砕機内の温度ではないが、内部の測定は困難であることから、排出口の温度を参考にすると、排出される鉄屑の温度と内部のものと大きな相違はなく内部の温度が190℃までの高温になっていたとは考えにくく、発火部が発火点に達し出火に至る可能性は低いと考えた。

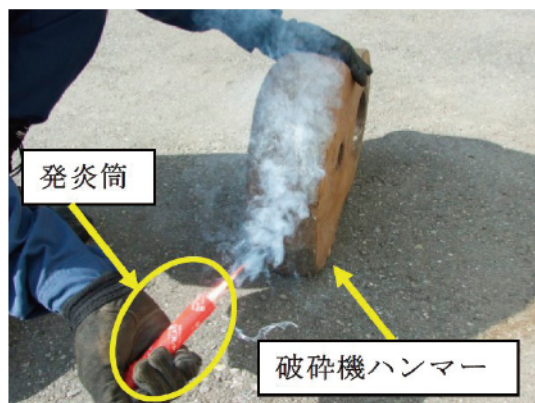
写真10 打撃後の状況

破砕機内でのハンマー打撃時の衝撃を再現するため、手に保持した発炎筒の発火部を破砕機のハンマーに叩きつけて発火に至るかどうかを検証した。ハンマーは、破砕機に設置されていたもので、発災事業所から借用したものである。

手に保持した発炎筒の発火部をハンマーの外周部に数回強く叩きつけると、3回目に発火に至った（写真10）。

破砕機内でのハンマー打撃時の衝撃により発炎筒が発炎することについて検討すると、実験結果から手に保持した

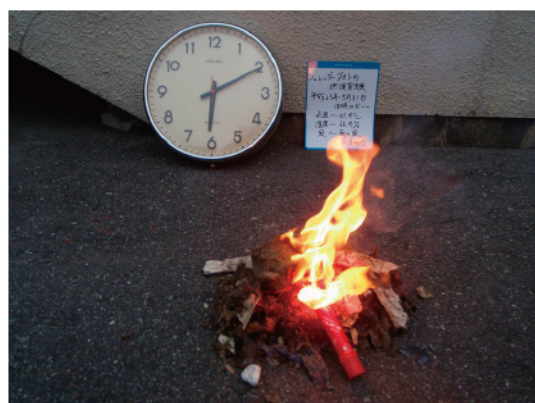
写真11 着火状況

火災現場から取去したシュレッダーダストをアスファルト地面上に円状（直径約30cm）に置き、手に保持した発炎筒を点火し、そのままシュレッダーダスト上に点火した発炎筒を置いて、その着火状況、延焼状況を検証した。

数秒後、一部に着火し、10秒後には高さ10cm程の有炎燃

焼となり、30秒後には周囲に延焼拡大し、高さ20cm程の有炎燃焼となり燃焼を継続した（写真11）。
