特異火災原因事例シリーズ

むずかしい火災調査と わからない火災調査

茨城西南地方広域市町村圏事務組合消防本部

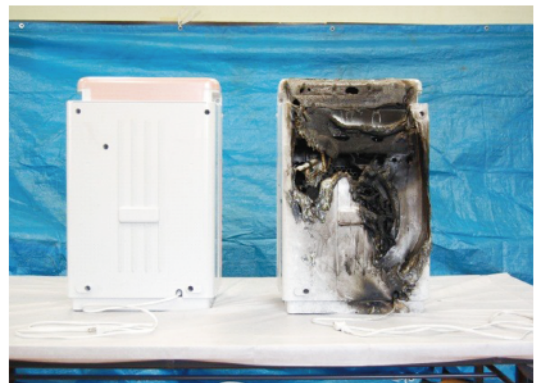
1回目は、メーカー立会のもと、同型品と比較しながら発生箇所を特定する作業をしました。写真1は空気清浄機の背面、写真2は前面の写真です。一見、上部から燃え下がっているように見えますが、実は内部の下にあるモーターからの出火だったことが判明しました。

写真1 空気清浄機の背面

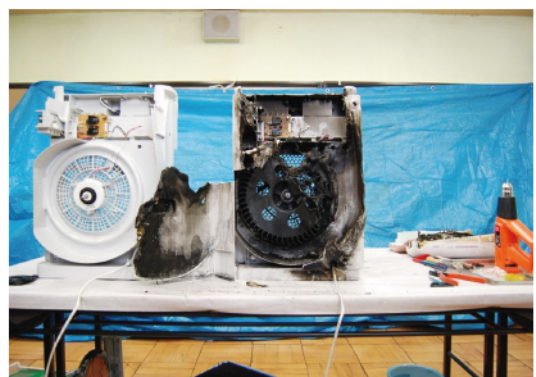
写真2 空気清浄機の前面（カバーなし）

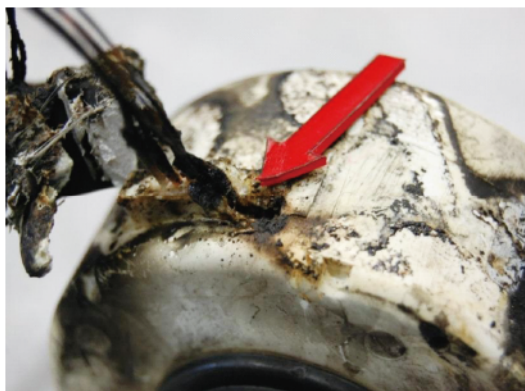
写真3、写真4は出火箇所を捉えた写真です。非常に小さな燃え抜け箇所を発見できました。当日は、これ以上の鑑識見分は中止しました。なぜならば、これ以上の分解を

写真3 小さな燃え抜け箇所

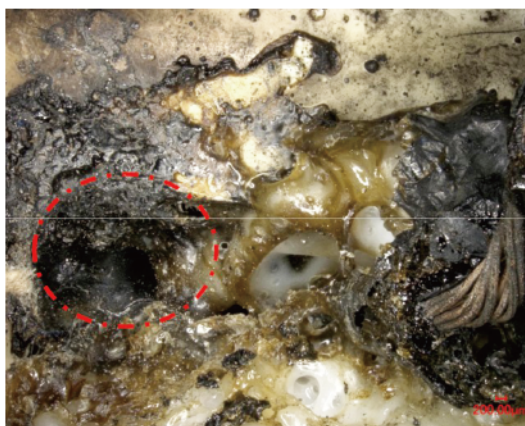
写真4 燃え抜け箇所を拡大

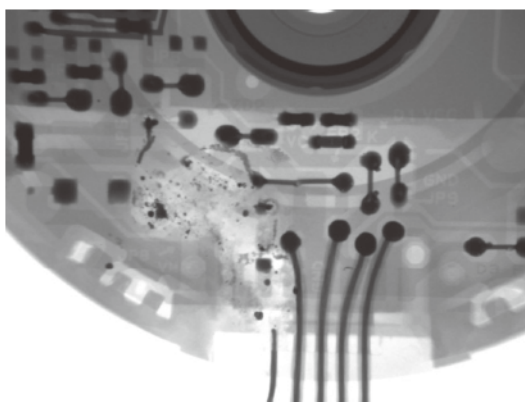
写真5 モーターをX線透過装置で撮影

次に、モーターをX線透過装置で見分しました（写真5）。5本の配線のうち、1本が短絡して切れているように見えます。角度を変えて撮影しても同様でした。

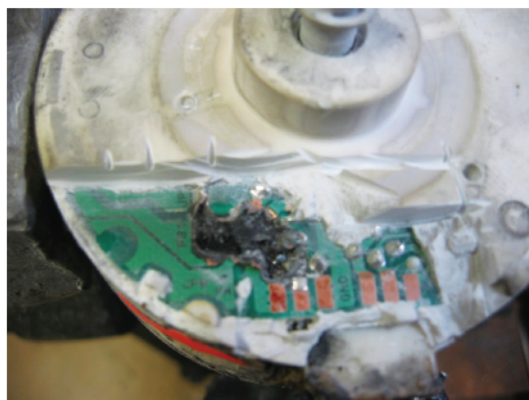
丁寧に刻んで取り除いていったため、約5時間を要しました（写真6）。基盤が黒焼して、焼失箇所が現れました。ここまでの作業が非常に大切です。難攻不落でした。

写真6 モーターを切り取り焼失箇所を特定

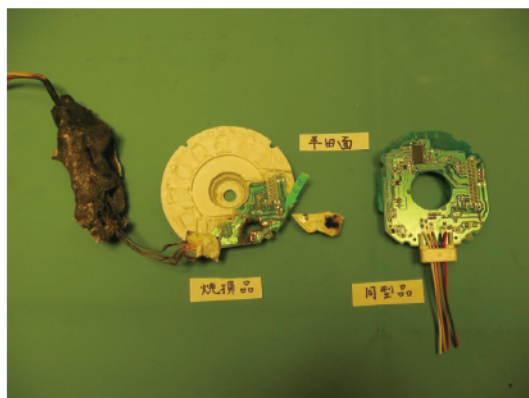
最後に損傷した基盤と同型基盤を比較して撮影しました（写真7）。基盤母材が局部的に焼失したため、ピンポイントに原因は特定できませんが、動力配線と基盤との半田部分に何らかの原因があり、出火したものと判定しました。

写真7 焼損した基盤（左）と同型品

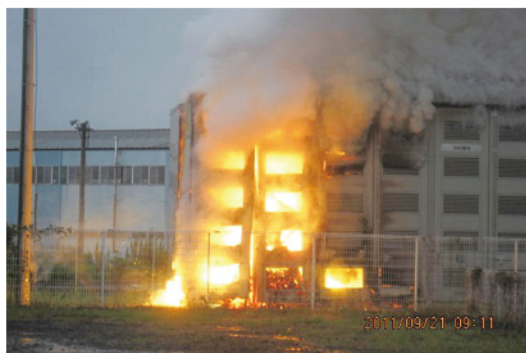
写真8は火災発生から約2時間後の9時11分の撮影で、大きな炎が上がっています。NAS電池は、水を掛けると水素爆発や水蒸気爆発を起こす危険があり、消火活動時の注水は厳禁ですが、当日は台風が接近中だったため、雨に対する措置は不可能で、消防隊は水素爆発の発生を念頭に起きながら砂を掛けるなどの消火活動を実施しました。

写真8 出火から2時間後の状況

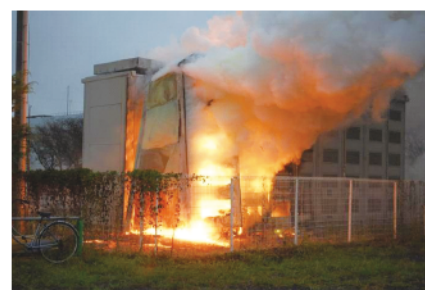
11時53分頃、燃料モジュール電池が焼け崩れる

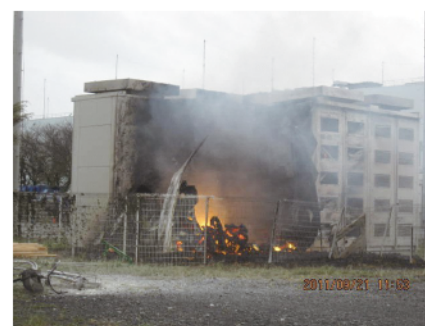
↓
沈静化に移行
