特異火災原因事例シリーズ

ボーリング現場で発生した天然ガス火災

日立市消防本部

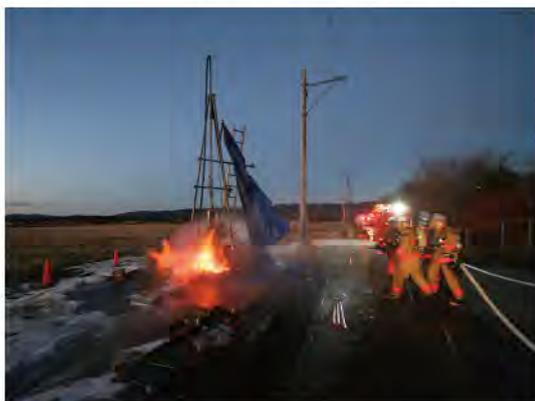
写真1 火災現場の状況

今回の火災の特徴として、噴出する天然ガスの消火が困難で、鎮火までに約3時間以上の時間を要したこと。そして、誰も現場にいなかった状態で突然着火したので、発火源の考察が困難であったことである（写真1）。

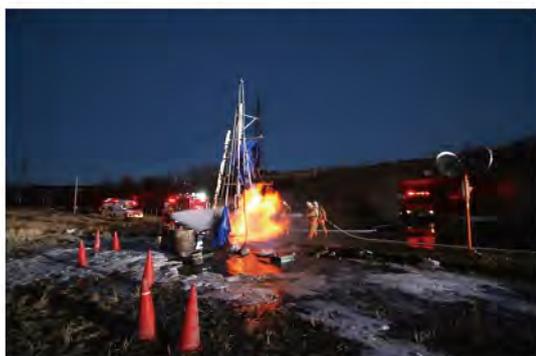
写真2 消火活動及び泥水の流出状況

地上からのボーリング孔が地下33m地点に達し、ガスの噴出を促すために泥水を真水に置換したところ、ボーリング孔から泥水とガスが勢いよく噴出した（写真2）。

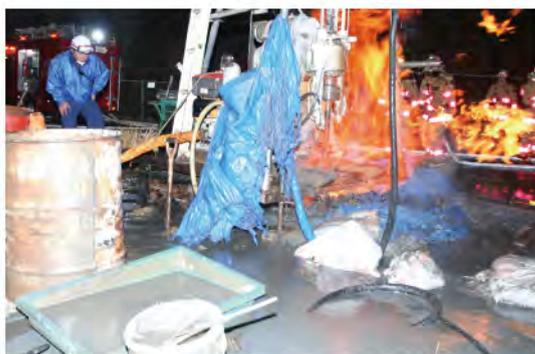
写真3 噴出する天然ガスの状況

現場到着し、放水を始めるがボーリング孔から地下水と

天然ガスの噴出が激しく、放水による消火効果が認められない（写真3）。

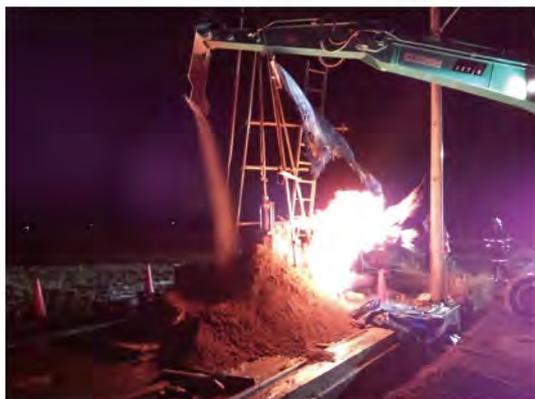
写真4 覆土消火の状況

ボーリングに使用する比重の高い泥水を噴出させる程度の圧力であるため、通常の放水では消火できないと判断し、土砂による覆土消火に切り替える（写真4）。

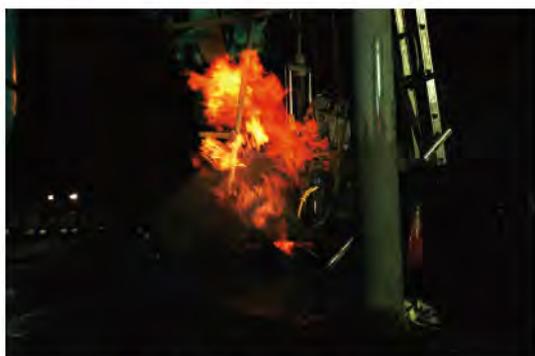
写真5 土砂の流出状況

重機を使用してボーリング孔を土砂で埋設することを試みるが、噴出する地下水により土砂が流出し、有効に消火できない状況が続く（写真5）。

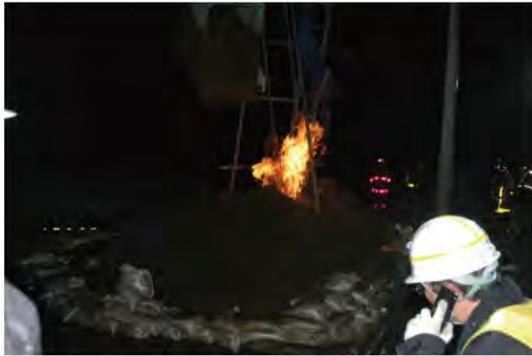
写真6 土のう設置状況

土のう200袋をボーリングマシンの周囲に積み上げ、土砂の流出防止を試みる（写真6）。

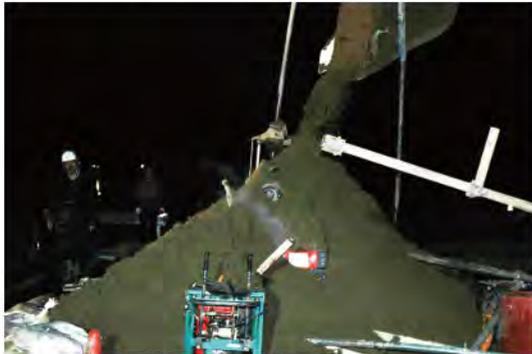
写真7 鎮火前後の状況

土のうによるかさ上げにより有効にボーリング孔を土砂

で埋設、火災発生から約3時間が経過した時点で消火することが出来た(写真7)。

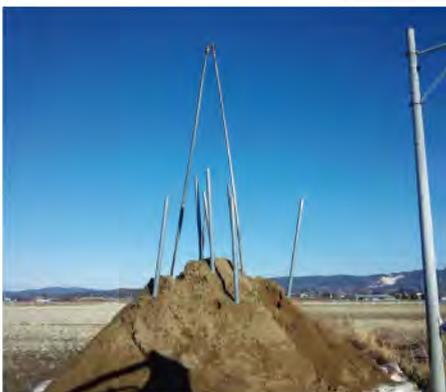
写真8 ガス抜きパイプ設置状況

関係者との協議の結果、当面はガス抜きパイプを設置して天然ガスを放散しつつ、地中に挿入されたままのボーリングロッドから高比重の泥水を注入して天然ガスの噴出を押さえ込む。

周囲の雰囲気採取し、メタンガスが検知できなくなった時点でボーリングマシンを発掘し、実況見分を実施することとした(写真8)。

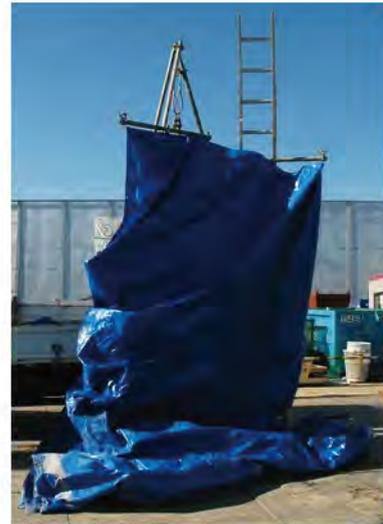
写真9 ブルーシートの設置状況

現場工事事務所にて単管パイプ及び噴出する地下水の飛散防止のために使用した同素材のブルーシート等でやぐらを再現した(写真9)。

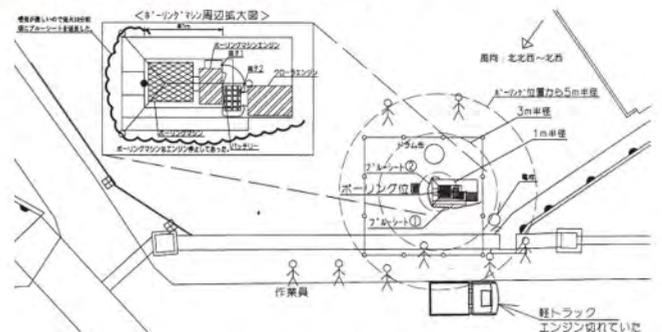
図2 火災発生当時の作業員の位置

当日の火災発生現場における作業員の行動について詳細に聴取すると、火災発生時にはすべての機械のスイッチを切り、ボーリングマシンの周囲には誰も近づいていないことが判明した(図2)。

しかし、火災発生当時の配置から、作業員はガス噴出箇所より風上若しくは、風下のブルーシート越しの位置にいたため、人体の静電気による火花放電による着火の可能性は低いと判断した。
