特異火災原因事例シリーズ

蟻が引き起こした電気火災

北九州市消防局

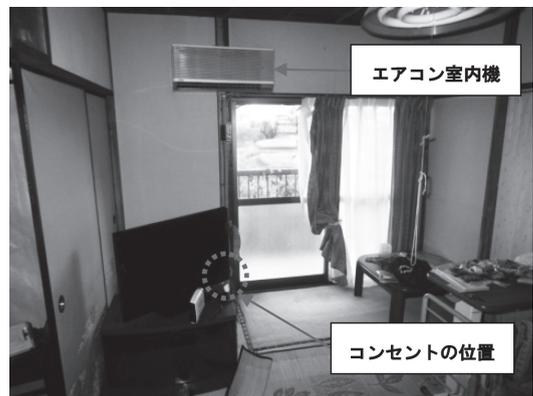
エアコンが設置された部屋の内壁、外壁、エアコン室内機及び室外機に焼け等は見られず、エアコン室内機本体にも異状は見られなかった（写真1）。

写真1 エアコン周辺の状況

エアコン室内機の真下にコンセントが設置されており、床面周辺を調べてみると、多数の蟻が列を成して存在していた。その中には、蟻の死骸も混在していた。

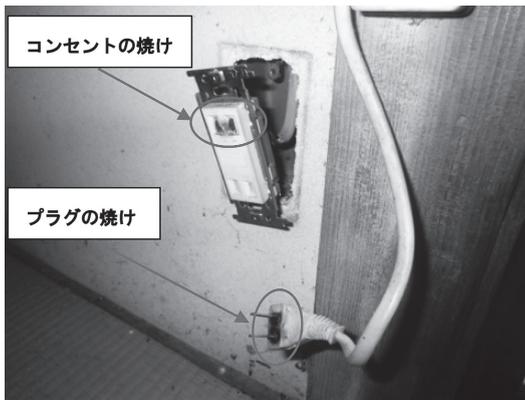
エアコンのプラグを差していたコンセントを壁から取り外し、コンセント内部及び壁内の焼損状況を確認したが、プラグが差し込まれていたコンセントの上段の受け刃入り口が茶色く変色しているものの、受け刃入り口内部の配線に焼け等の異状は見られなかった。

また、プラグ側は、差し刃の根元周辺の絶縁体部分が黒く焼けているのみで、プラグ表面や配線被覆に焼けは見られなかった（写真2）。

写真2 コンセント周辺の状況

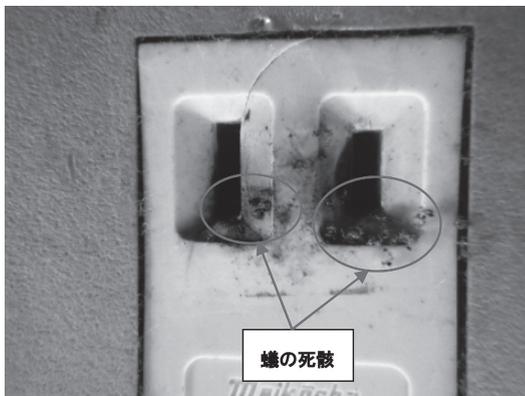
コンセント上段の受け刃入り口は茶色く変色しており、一部炭化している。

受け刃入り口には多数の蟻の死骸が付着しており、受け刃入り口の変色や炭化している部分に近い蟻の死骸は焼けが強く、原形をとどめていない (写真3)。

写真3 コンセントの状況

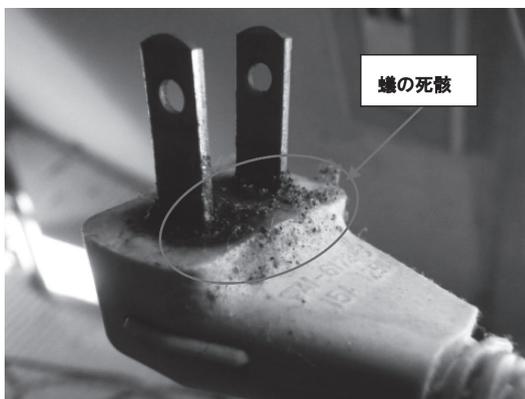
プラグの差し刃根元周辺の絶縁体に炭化が見られ、その周辺に多数の蟻の死骸が付着している。

コンセントの状況と同様に、両極間の蟻の死骸は焼けが強く、原形をとどめていない (写真4)。

写真4 プラグの状況

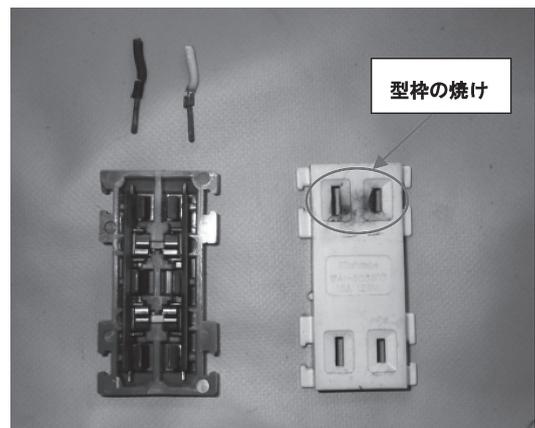
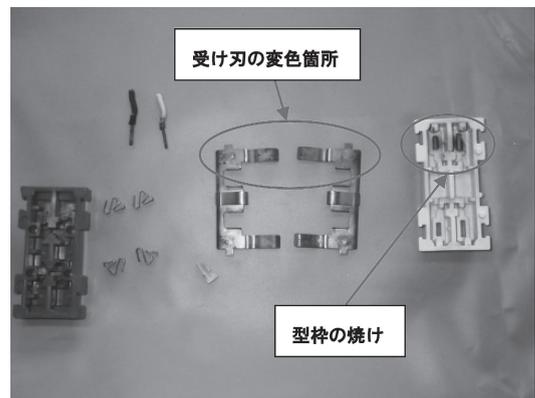
コンセントの型枠は表側及び裏側ともに茶色く変色した焼けが見られ、型枠の表側は一部炭化している。

コンセント内部の受け刃上段に茶色く変化した部分が確認できる。

コンセントの型枠表側には多数の蟻の死骸が確認できたが、コンセントの型枠裏側及び内部には蟻の死骸は確認できなかった (写真5、写真6)。

写真5 コンセント内部の状況

写真6 コンセント内部の状況

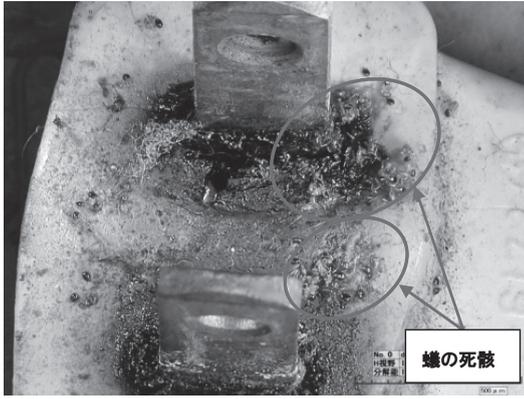
プラグの差し刃は残存し、差し刃周辺の絶縁体部分に焼けが見られ、一部は炭化している。

プラグの絶縁体部分に焼けた蟻の死骸が付着しており、プラグの差し刃に近いほど蟻の死骸は原形を留めていない。

写真7 プラグの差し刃周辺の状況

蟻の死骸は、数十匹が重なり合った状態で付着しており、多数の蟻がプラグの差し刃周辺に存在していたと考えられる（写真7）。

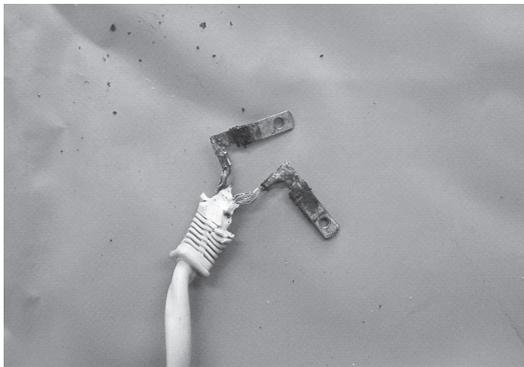
プラグの差し刃に溶融痕及び溶断は見られず、差し刃に繋がっている銅線に焼けや変色等の異状は見られない。

写真8 プラグの差し刃の状況

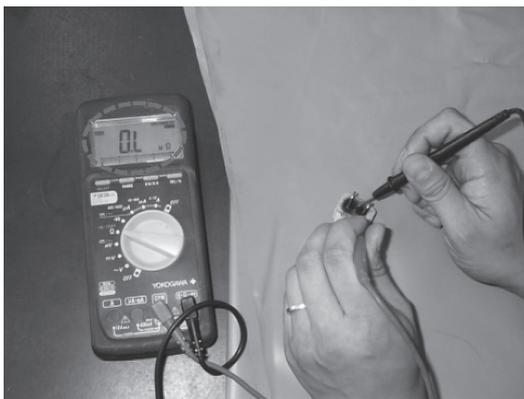
回路計は「OL (over road)」を示したまま抵抗値は測定できず、導電性は認められなかった（写真9）。

写真9 プラグの差し刃両極間絶縁体部分の導電性について

この結果から導かれる出火原因の一つとして、グラファイト化現象が挙げられるが、プラグの差し刃両極間の絶縁体部分に導電性が認められなかったことから、グラファイト化現象による出火の可能性は低い。

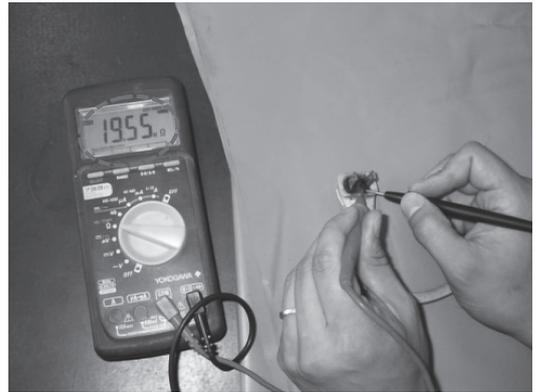
プラグの差し刃周辺に付着していた蟻1匹に回路計を当てて抵抗値を測定したところ、回路計の表示は「19.55MΩ」を示し、蟻に導電性が認められた（写真10）。

写真10 蟻の導電性について

この蟻の死骸に導電性が認められたことを考慮すると、本火災はプラグの差し刃両極間に多数の蟻が侵入したことで導電性の回路が形成されて短絡し、プラグの差し刃が発熱した後、プラグの差し刃根元の絶縁体部分やコンセントの型枠に着火したものであると推定した。
