特異火災原因事例シリーズ

コーヒーマシンからの出火

札幌市消防局

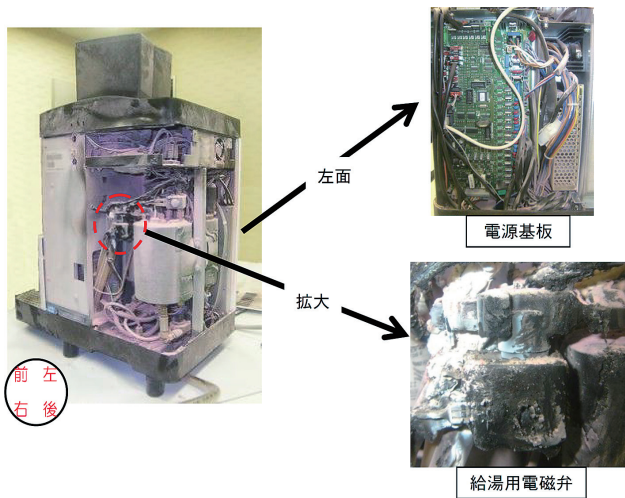
写真2 コーヒーマシンの焼損状況

焼けが認められるのは、コーヒーマシン内の機械部のみ
で、左面の電源基板に焼損は認められず、右面の中心部
にある給湯用電磁弁周辺に焼損が認められた(写真2)。

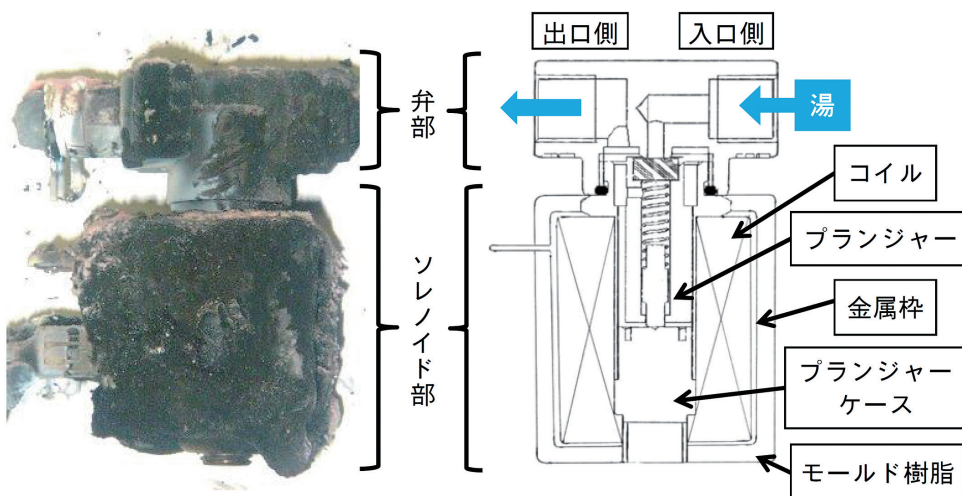
図1 給湯用電磁弁の構造

給湯用電磁弁(以下、「電磁弁」という。)は、約90℃の
湯を供給するもので、コーヒー販売時と自動クリーニング
時に電磁弁内のコイルに通電され、プランジャーがプラン
ジャーケースの中に引き込まれることによって弁が開放さ
れ、弁部入口側の湯がケース内を通り出口側へ通水する仕
組みとなっている。構造は図1のとおりで、ソレノイド部
の中心にプランジャーが入ったプランジャーケースがあ
り、同ケース周囲にコイルが巻かれ、全体に防水のための
モールド樹脂加工が施されている(図1)(写真3)。

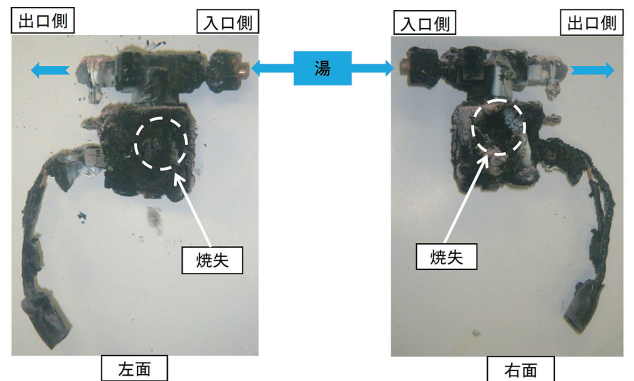
写真4 電磁弁

マシンから電磁弁を取外してみると、モ
ールド樹脂は一樣に炭化し、左面及び右面
の樹脂が薄い中央部で一部焼失しコイルが
露出して認められ、内部から発熱したもの
と考えられた(写真4)。

応力腐食割れにより、電磁弁内のプランジャーケースに微細な亀裂が出来たため、コイル内に滲水して絶縁破壊を

起こし、コイルの製造過程において出来たエナメル被覆の微細な亀裂等に滲水し、巻線のエナメル被覆が絶縁破壊を起こしたことによりコイルが層間短絡により発熱し、被覆の破壊を促進させ層間短絡が進行し、時間経過とともに異常発熱、さらに、この発熱により周囲の樹脂製ケースが徐々に変形し樹脂内に滲水し、アースとなる金属枠とL2極端子間で水分を介してトラッキングが発生し、出火したものである。

- (1) 新規製造マシンには、耐腐食性に優れた材質で部品の寸法を大きくし、金属疲労を減少させたプランジャーケースに変更した電磁弁を取付ける。既に設置済みのマシンについては、半年毎の定期点検時に新しい電磁弁に交換する。
- (2) 水質管理のため浄水器等を設置し、水質の硬度、pH、塩素濃度を管理する。
- (3) コーヒーマシン専用の20Aの安全ブレーカー及び30mAの漏電ブレーカーを設置する。

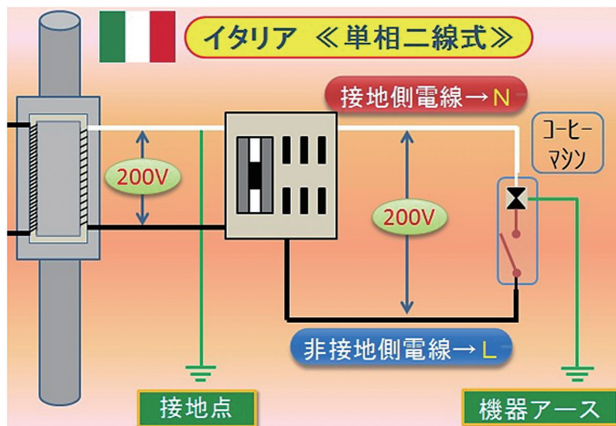
図3 イタリアでの配線状況

金属枠はアースされており、電磁弁内で絶縁破壊が起こった場合、単相二線式であるイタリアでは、電源端子の右側が非接地側のL極、金属枠が溶融している左側が接地側のN極で、N極は接地されているので金属枠間で漏電することはない(図3)。

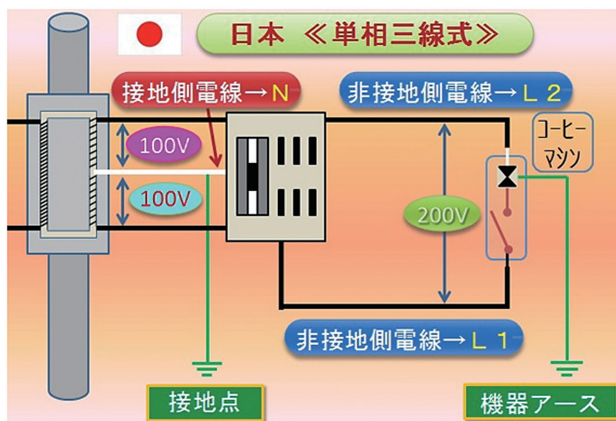
図4 日本での配線状況

しかし、日本は単相三線式のため、L極がL1極、N極がL2極で両極とも非接地側となり、電源スイッチが入っていない状態でも絶縁破壊が起こると、L2極とアースされている金属枠間で漏電状態となり、100Vの漏電回路が形成される(図4)。

このことから、出火時、絶縁破壊が起こったことにより漏電回路が形成され通電状態となり、出火前に漏電火災警報器が作動した可能性が考えられた。
