特異火災原因事例シリーズ

22

LED照明火災

静岡市消防局

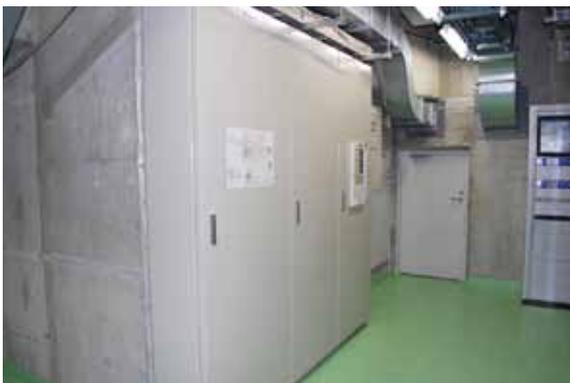
写真4 機械室のLED照明用制御盤

機械室のLED照明用制御盤からLED照明用トランスへと、AC100V電源が供給されている。

なお、消防隊員が到着時、各安全ブレーカ及び主幹ブレーカは「入」の位置でトリップは認められないことを確認している。

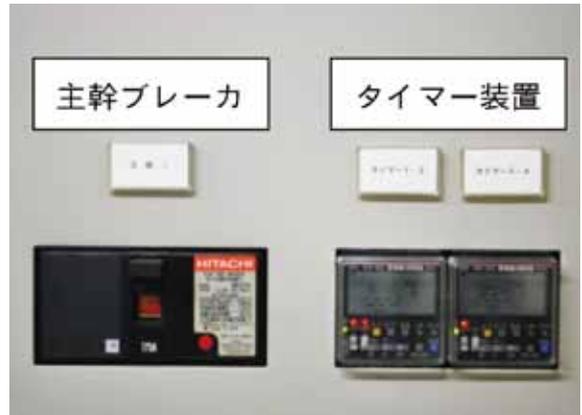
写真6 タイマー装置 (表示部)

LED照明の点灯、消灯についてはタイマーで自動制御され、「18:00~22:00」の間が点灯時間に設定されている。この設定の場合、出火推定時刻の17:55にはLED照明は消灯状態で通電されていない状態である。

しかし、制御盤のタイマー時計を確認すると表示時刻と現在時刻にずれが生じており、実際には設定時刻の18:00よりも11分早い17:49にLED照明に通電されていたことが立証される。

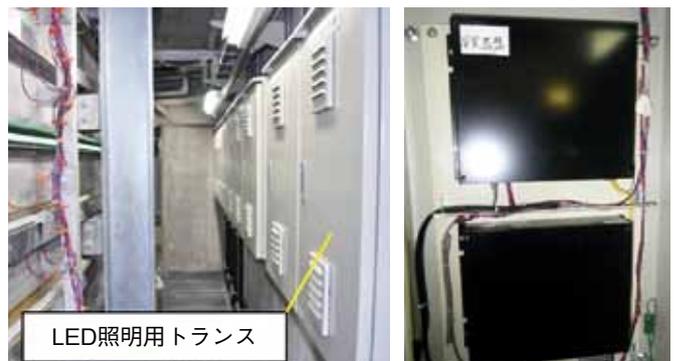
写真8 (左) ポンプ室のLED照明用トランス
写真9 (右) LED照明用トランス内の状況

ポンプ室のLED照明用トランスは、LED照明制御盤から入力されたAC100V電源をDC24V電源に変換し、LED照明へ供給している。

トランス内部に変色、変形等の異常や焼損は認められない。

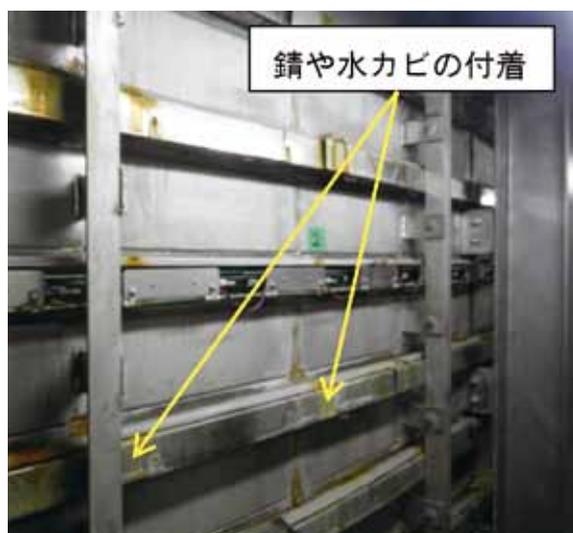
写真10 噴水壁裏のLED照明用設置台

壁面の鉄製設置台は全10段あり、各段の設置台にLED照明が横一列に設置され、鉄製カバーで覆われている。

壁面と設置台の間に生じた隙間はコーキングにより防水処理されているが、設置台の一部に錆や水カビが付着し、漏水の痕跡が認められる。また、設置台の鉄製カバーより露出したLED照明の電源配線のコネクター部には緑青が多量に付着している。

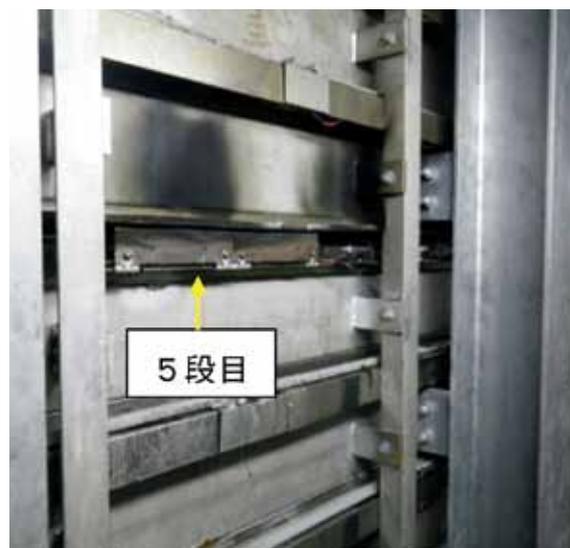
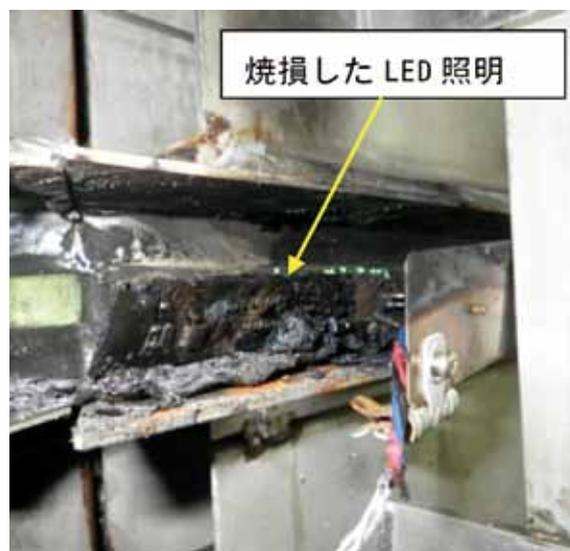
5段目の設置台に焼損が認められ、壁面に煤が付着し黒く変色している。

なお、設置台の5段目以外に焼損は認められないことから、筒状になった設置台内部に出火点があり、その地点から左右方向へと、LED照明及び配線被覆を可燃物として延焼したことが伺える。

写真12 LED照明用設置台（焼損箇所）

写真13 LED照明用設置台と焼損したLED照明

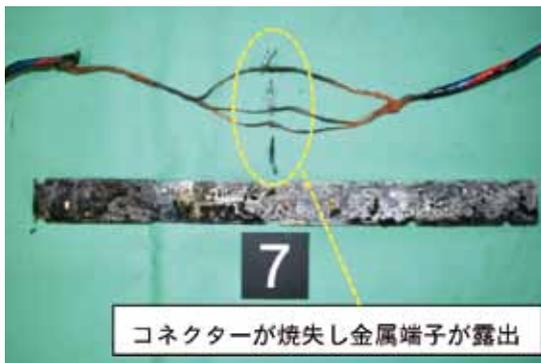
7番LED照明の焼損が最も著しく、外装のABS樹脂及びアクリル製レンズは焼失し基板のみが残存している。また、電源配線のコネクター（ナイロン製）は焼失し、3本の電源端子が露出している。3本の電源端子のうち1本が基板に残存し、2本はコネクター内部の受け金具に溶着した状態で基板より脱落している。

なお、7番LED照明が位置する設置台は、一部が白色化し著しい受熱の痕跡が認められる。

このことから、7番LED照明付近を出火箇所とみて見分を進める。

写真16 7番LED照明

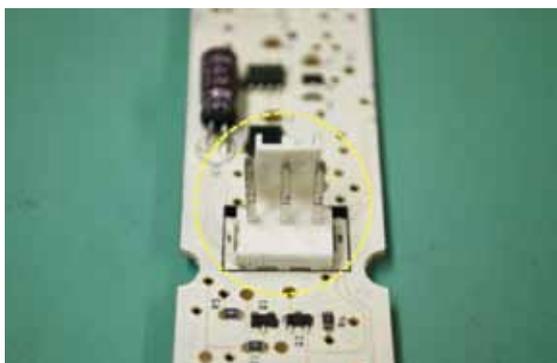
写真18 電源端子部の拡大画像

7番LED照明の電源端子をデジタルマイクロスコープを用いて観察すると、基板より脱落した2本については断裂し、断裂した表面が溶融しているのが判明する。また、基板に残存した1本については一部に亀裂が認められる。

しかし、電源端子の断裂箇所に当たる基板上に局所的な焼損は認められない。

このことから、基板上における電源端子間でのトラッキングによる出火は否定される。

なお、電源端子の溶融については、出火後二次的に発生したものと推定される。

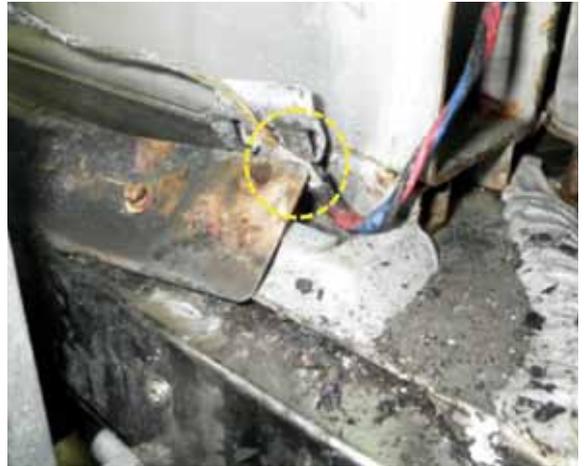
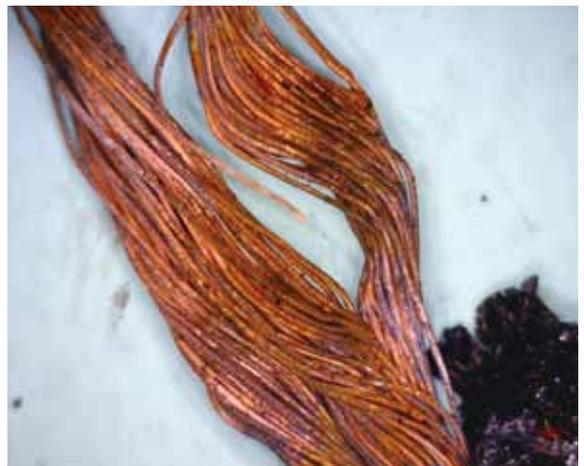
7番LED照明の電源配線は、その一部が設置台に挟み込まれた状態であった。

そのため、挟み込まれていた箇所の配線を見分すると、被覆は焼失し心線の一部が断線している状態であるが、溶融痕は認められない。

このことから、挟み込み箇所での接触部過熱による出火は否定される。

写真19 7番LED照明の設置箇所

写真20 配線の拡大画像
