特異火災原因事例シリーズ

植物油を主成分とする 床用ワックス剤の自然発火事例

佐倉市八街市酒々井町消防組合消防本部

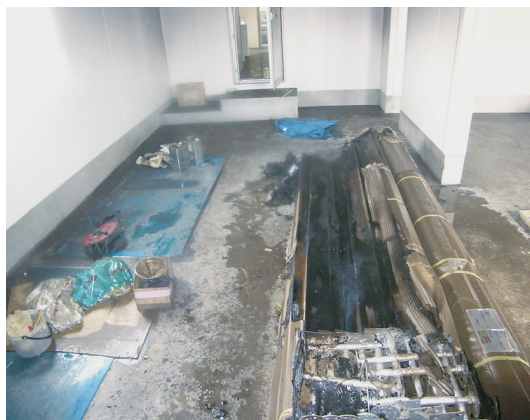
写真1 1階車庫内中央に積まれたウッドデッキ用の建築資材の状況

資材は木材の炭化が深く、焼損が著しく強い（写真1、写真2）。

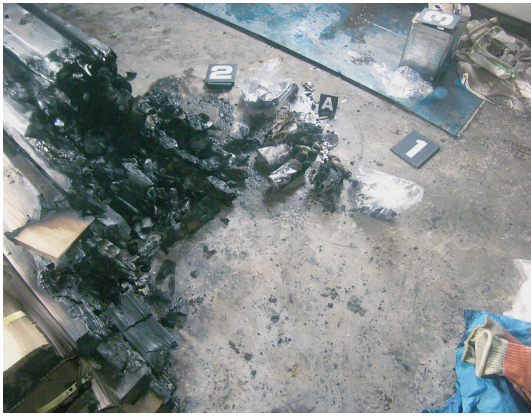
写真2 がら袋周辺の状況

- (2) がら袋は原形を止めておらず、収容されていた物の一部は外部に散乱した状態で、確認すると内部まで炭化したウエスの他、空缶、養生シートや袋などのゴミであり、たばこの吸い殻、マッチ及びライターなどは認められない（写真2、写真3）。
- (3) がら袋周囲の焼損が著しく強いため、このがら袋について、本火災の立会者である内装工事業者B（以下「立会者」とする。）に説明を求めると、がら袋はゴミ袋として、3日前の床磨き作業の際に使用したウエスや養生作業の際に出たテープゴミ、空缶などを入れていたとのことである。また、捨てたウエスは15枚、16枚で、大半のものは水に濡らして捨てたと思うが、数枚のウエスは水に濡らさず捨てたかもしれないとの供述を得た。
- (4) 更に子細にがら袋周辺を見分するが、たばこの吸い殻、マッチ及びライターや建築機材などは確認されない（写真3）。

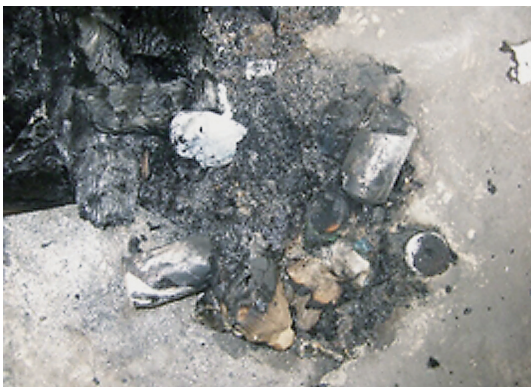
写真3 がら袋に収容されていた物の状況

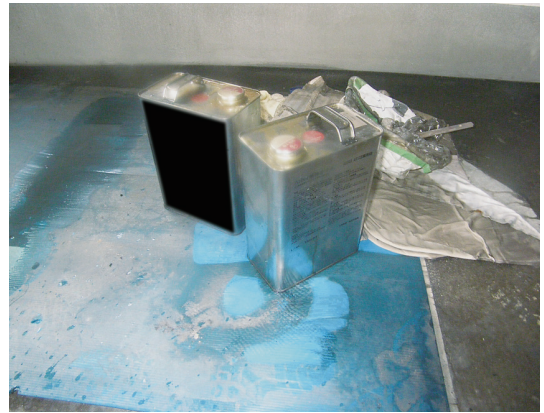
- (5) 3日前に行った床磨き作業の際に使用した塗料を確認すると、植物油を含有させた自然塗料であり、主成分にエゴマ油を使用しているもので、塗料缶の上には、自然発火の注意として、「塗料の付着したウエス用具類は速やかに焼却処分するか水の入った容器に十分浸して処理

写真4 床磨き作業の際に使用した塗料の状況

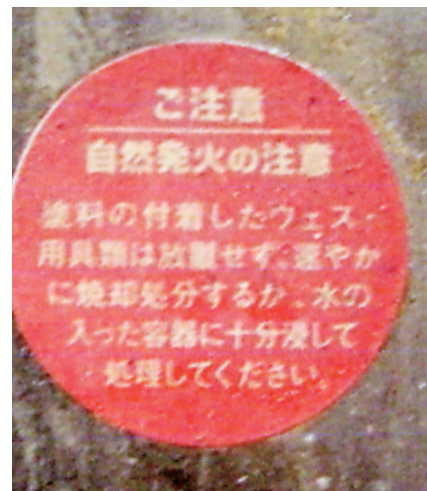
してください」とした注意書きが記載されていた（写真4、写真5）。

写真5 塗料缶上の注意書き
