特異火災原因事例シリーズ

電気による出火メカニズム

名古屋市消防研究室

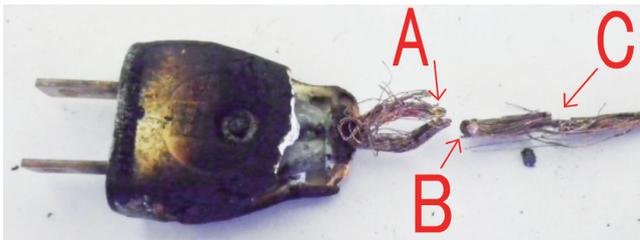
写真1 コードに形成された溶痕

写真1は火災現場から収去した延長コードの差込プラグと電線です。溶痕が形成されているのはA、B及びCの部分であり、Bの部分で電線同士が溶着しています。

これらの溶痕の形成順序を考えると、溶痕Aは電源

に一番近い位置にあり、溶痕Bは2本の電線が完全に溶着しています。この電線同士の溶着があると大電流が継続

し、ブレーカーが作動して電気を遮断します。

電気が遮断されるとそのブレーカーに接続されている電線では短絡が発生せず、溶痕も形成されません。

これらの溶痕は非常に近接した位置にありますが、溶痕Cの部分で最初に短絡が発生したものと推定出来ます。

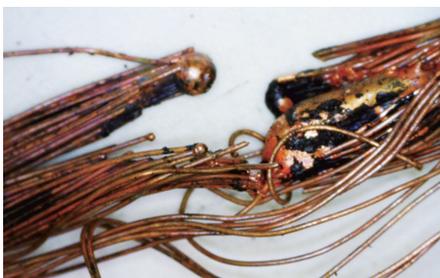
写真2 溶痕C

したがって、溶痕C(写真2)はブレーカーの遮断以前に形成されたものと考えられます。また、溶痕Cは電線の二線間での溶着はなく、素線単位で形成されている小さな溶痕(球状、光沢有)も確認できます。

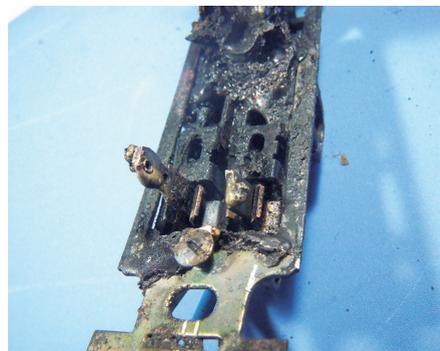
写真3 溶断した差込刃が残ったコンセント

写真3に示すように電源プラグの差込刃が双方とも付け

根付近で溶断しています。このような溶断は火炎では発生しづらく、この付近で局所的な発熱があったものと推定出来ます。

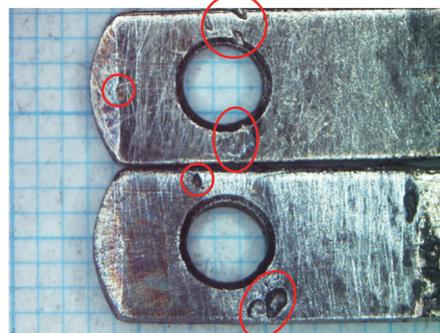
写真4 差込刃先端

また、差込刃の円形の脱落防止用の穴付近に、溶融の痕跡が複数確認できます(写真4)。

これらの穴付近の溶融は差込刃と刃受け金具の間で発生した放電によるものと推定され、こ

の付近で接触不良があったものと推定出来ます。この接触不良により生じた熱が差込プラグの内部に伝わり、樹脂が化学反応により吸湿物質（塩化カルシウム）を発生させ、水分がかからなくても、空気中の水分を集めトラッキング現象に至ったものと推定出来ます（トラッキング現象のメカニズムについては、3.出火現象の再現方法の(3)トラッキング現象からの出火を参照）。

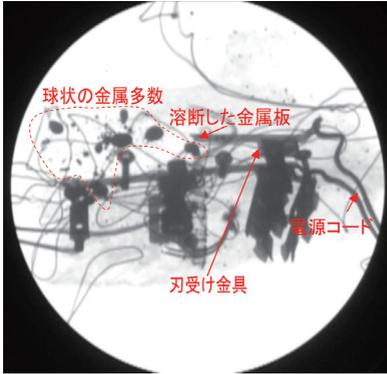
写真5 マルチタップのX線透過像

写真5はマルチタップのX線透過像です。樹脂内部に多数の球状の金属及び刃受け金具に溶融部が認められます。

これもトラッキング現象の大きな特徴である金属の溶融が確認できます。

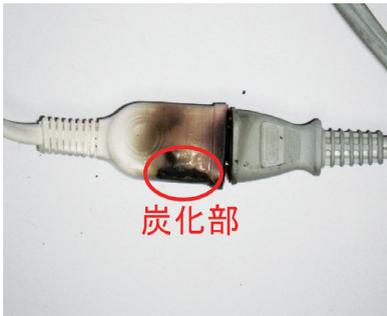
写真6 一口延長コード

写真6は、電源コードと一口延長コードの接続部でトラッキング現象が発生したものです。

負荷は暖房器具であり、消費電力は1000Wです。X線透過にて観察すると刃受け金具の欠損と球状の金属が確認できました。また、差込刃には接触不良に伴う放電の痕跡が認められ（写真7）、この接触不良により生じた熱が差込プラグの内部に伝わり、樹脂が化学反応により吸水物質を発生させ、トラッキング現象に至ったものと推定出来ます。

トラッキング現象のもう一つの痕跡である、グラファイト化部分を確認するためにそれぞれの刃受け金具間の抵抗値を測定すると、本来は絶縁されている部分なので ∞ を示しますが、本供試品では149.5 Ω を示し、絶縁材料（塩化ビニル）のグラファイト化が確認できました。

トラッキング現象からの出火を確認するため延長コードメス側にAC100Vを加えると発火が確認できました。

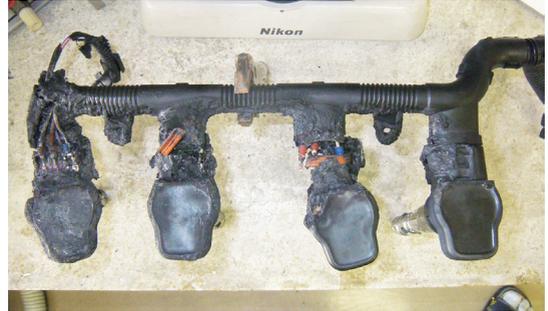
写真8 供試品（左からコイル1、右端がコイル4）

エンジンの各シリンダー上部に配置される形式のイグニッションコイル（写真8）であり、このうちの一つのコイル端子部分でトラッキング現象が発生し、出火に至った事案です。

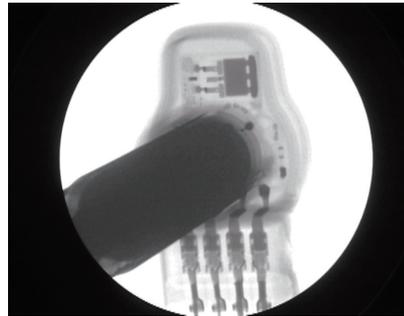
写真9 コイル4のX線透過

写真9、写真10はX線透過像による、異常があるコイル3と正常なコイル4の比較です。

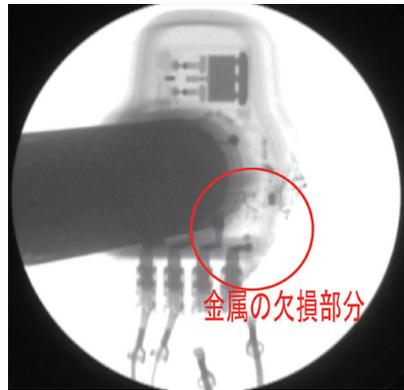
写真10 コイル3のX線透過像

樹脂の任意の位置の2点間の抵抗値を測定（テスター棒間隔約1mm）すると11.9 Ω という非常に低い値（正常なものは ∞ ）を示しました。さらに発熱の確認を行うため、コイル3の電源供給部にDC12Vを印加し、発熱状況を観察しました。

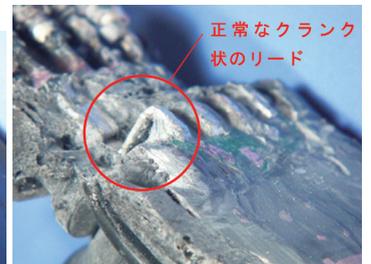
写真12 コイル1の基板とリード

写真11に示すように、溶融部分をさらに観察するためクランク状のリード付近の樹脂を削り取り観察をすると、コイル3のクランク状のリードが溶断していることが確認できました。写真12は比較のためにコイル1のクランク状リードを露出させたものです。

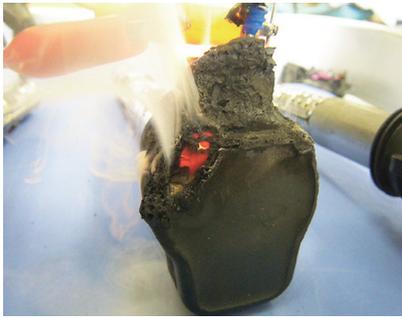
写真13 赤熱部の拡大

通電を開始すると写真13に示すように、樹脂のグラファイト化した部分の赤熱と白煙の噴出が確認でき、通電を続けると赤熱部が拡大しました。

この樹脂部分の赤熱は、樹脂に形成された炭化導路に通電されたため生じたものと推定できます。

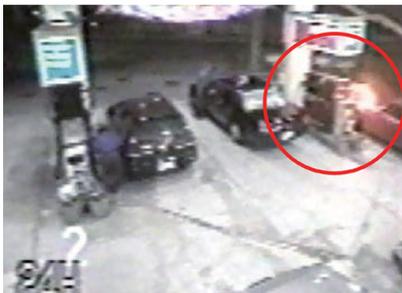
写真14 ガソリン蒸気への着火の瞬間

写真14は、給油取扱所の防犯ビデオからキャプチャしたもので、給油中の車両の運転者が前部トランク内部に触れていたところ突然出火した瞬間です。

これは、トランク内に滞留したガソリン蒸気が人体に帯電した静電気により着火したものと推定されます。本給油所はセルフではありません。

静電気による着火現象では溶痕が形成されないため、人間が付近にいたか、気象の状態、着火物は何かなどの周囲の状況を把握することが必要です。
