特異火災原因事例シリーズ

雨漏りにより照明器具から
出火したと推定される火災

相馬地方広域消防本部

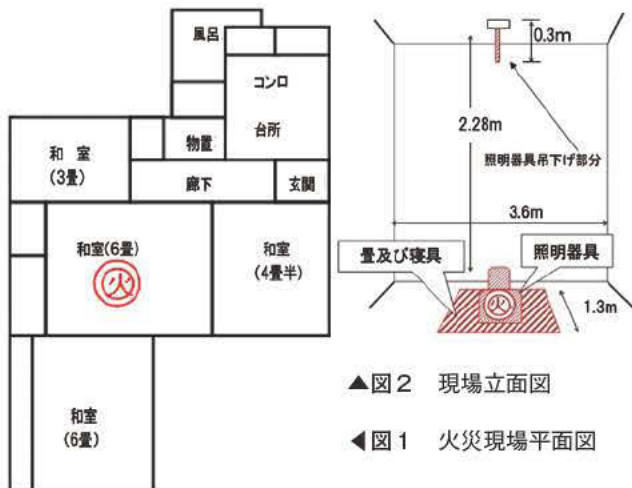
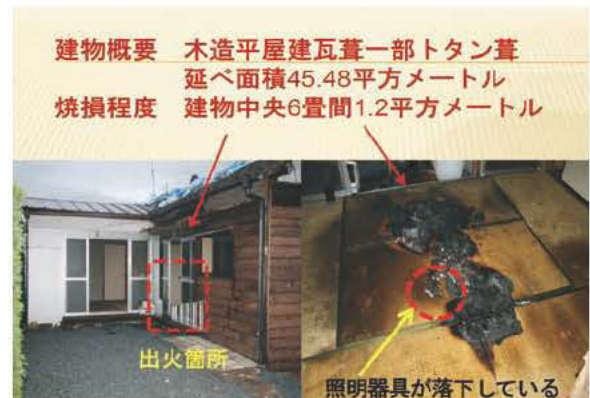
写真1 出火建物

出火した建物は、昭和35年4月に建築された木造平屋建瓦葺一部トタン葺延べ面積45.48平方メートルの古い賃貸住宅である。

出火当時、借家人は原発事故で避難していたが、避難先で亡くなり空家状態で親戚が時折、家の中の物を整理に訪れる程度であった。この木造賃貸住宅が東日本大震災による屋根の損傷から雨漏りが生じ、その雨漏りにより照明器具から出火したと推定される原因で、六畳間の中央に置いてあった寝具類と畳、1.2平方メートルを焼損した建物火災である(図1、図2、写真1)。

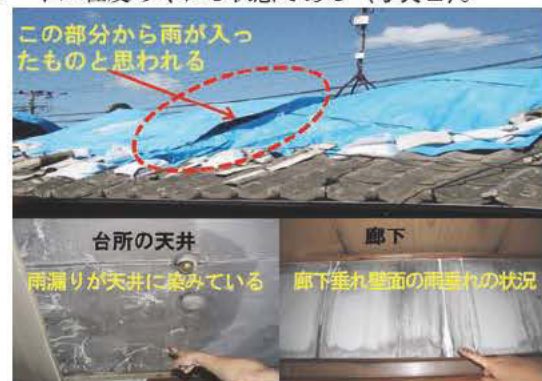
写真2 屋根の状況と雨漏りの状況

住宅の屋根部分は大部分の瓦が崩れ落ち、ブルーシート3枚により被覆されているが、風がふけばシートが30センチメートル程度めくれる状態である(写真2)。

南側に増築されたトタン葺の六畳間を除き各部屋の天井、壁面、床面全体に煤が付着しており、煤を洗い流したように垂れた雨漏りの染み跡が見られる（写真2）。

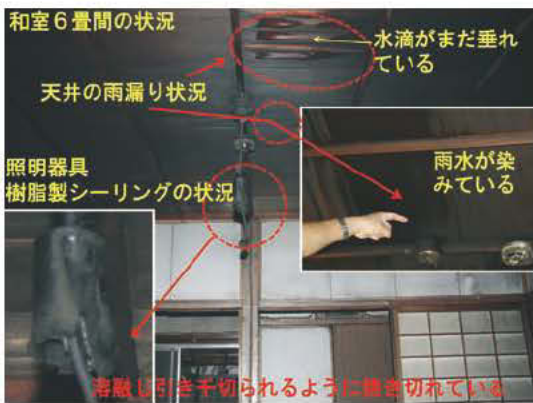
写真3 六畳間天井の雨漏り状況

六畳間のほぼ中央にひょうたん型の形状で畳と敷布団と思われる寝具が焼きしており、一部床板まで燃え抜けているのが見られる。さらに詳細に見分すると、そのひょうたん型形状のほぼ中央に位置し、焼きしている蛍光灯器具が落下しており、その上の天井は雨漏りによる染みが天井板全体に染みており、畳も六畳間全体にかけて濡れているのが見分できる（写真3、写真4）。

焼きし落下している蛍光灯器具が吊り下げられていた天井を見分すると、蛍光灯の器具本体部分である金属製上蓋を支持していた樹脂製シーリングカバーは、溶融し根元部分で引き千切られるように焼き切れており、同カバーの内部に納められていたコード及びコネクタ部分のボディが原型のまま露出し、垂れ下がっているのが見分できる（写真3）。蛍光灯は割れて散乱し、器具本体の金属製上蓋は内側を上に向けて畳の上に落下しており、安定器及びコード、コネクタ部分のプラグは残存しているものの、器具本体の樹脂製下蓋は焼きし原型をとどめておらず、すべて黒く溶融して一部が畳にへばり付いている（写真5、写真6）。

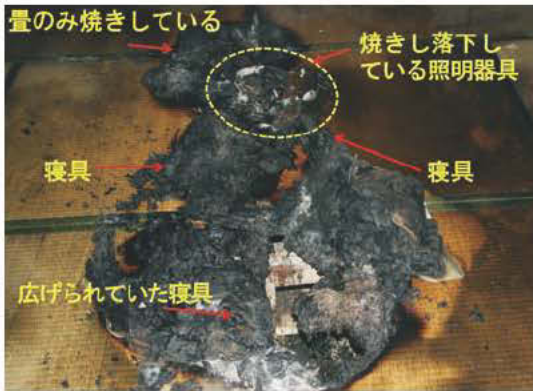
写真4 六畳間の焼き状況

うたん型形状に焼きしており、同本体金属製上蓋に接した北側の畳に床板まで燃え抜けている部分が見られ、四角形状に焼け止まっている部分には溶融した樹脂が畳にへばり付いているのが見分できる。その燃え抜けた部分に天井から吊り下げられていた蛍光灯器具と同型のセード（半透明の四角形のカバー）を置いたところほぼ同じ大きさであった（写真4、写真5、写真7）。

器具本体が落下している部分及び樹脂製下蓋が溶融し畳にへばり付いている部分、そして畳と床板が燃え抜け四角形状に焼け止まっている部分、これらの部分はすべて蛍光灯器具等に係わる焼き部分であり、さらに、ひょうたん型形状に大きく焼きしている南側部分にある敷布団にも接しているのが見分できる（写真4、写真5、写真6、写真7）。

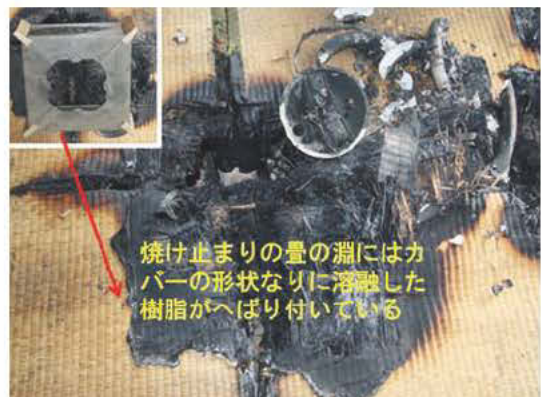
写真7 金属製の上蓋に接し燃え抜けている畳・床部分

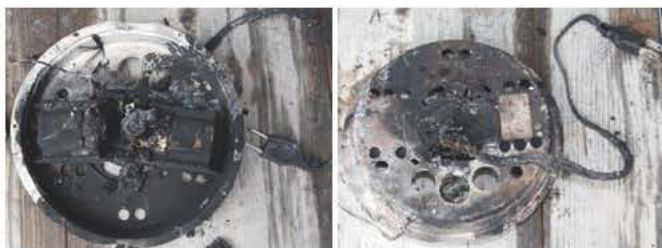
焼きはグローランプと豆球部分の孔付近が特に焼きが強く、白く変色しており、金属製上蓋の外側部分と内側部分を比較すると、内側部分の焼きが強い(写真9、写真10)。

写真9 金属製上蓋の内側 (左) と外側の焼き状況 (右)

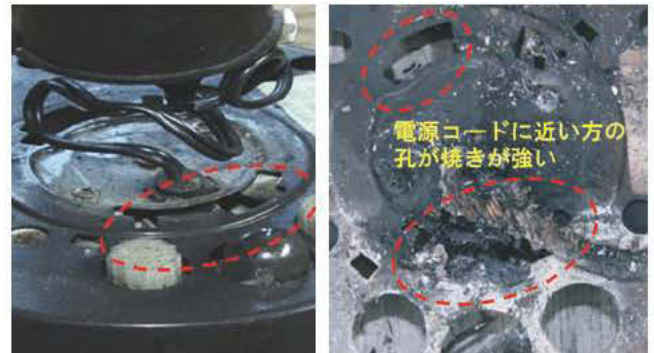
さらに詳細に見分すると、樹脂製シーリングカバーを金属製上蓋にひっかけて支持する部分の孔が2か所あるが、電源コードに近い方の孔は焼きが強く、金属製の上蓋にもかかわらず焼き切れ一部焼失しているのが見分できる(写真10)。住宅内の電源ブレーカーは入りの状態で切られていなかった。

写真10 焼きする前の孔の状態と比較
金属製の上蓋の一部が焼き切れている

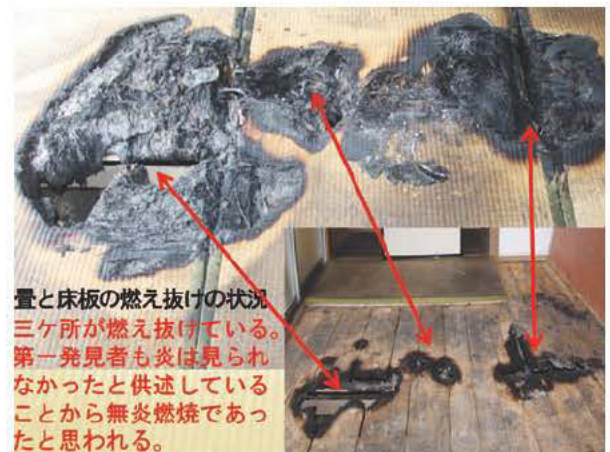
写真11 床の燃え抜けの状況

六畳間の畳、床板には燃え抜けが見分されている(写真11)。この焼き状況から無炎燃焼が長時間続いたものと考えられる。第一発見者と初期消火者も、発見し水バケツで消しようとした際、炎は見られなかったと供述している。
