## 特異火災原因事例シリーズ

加熱式加湿器から出火した  
火災の原因調査について

名取市消防本部

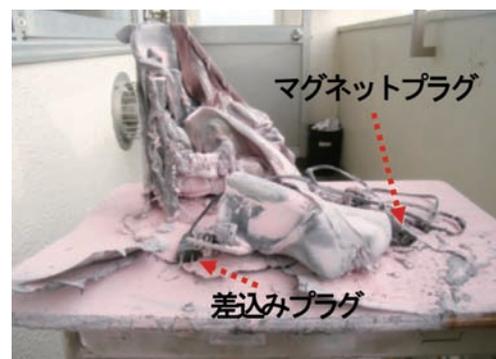
写真1 消防隊到着時の状況（加湿器を正面から撮影）  
加湿器は、正面から見て左側面部分及び底板が一部原形

を留めているが、右側部分及び上部は溶融変形しており、全体的に内部側に焼け崩れている様相を呈している。内部は見通せる状態であり、消火薬剤が堆積している。

電源コードは、配線被覆が一部焼失し心線が露出している。差込みプラグに焼損は認められず、マグネットプラグは変色しているがほぼ原形を留めている。

置き台として使用していた机は、加湿器正面側の天板のみが部分焼失している（写真1）。

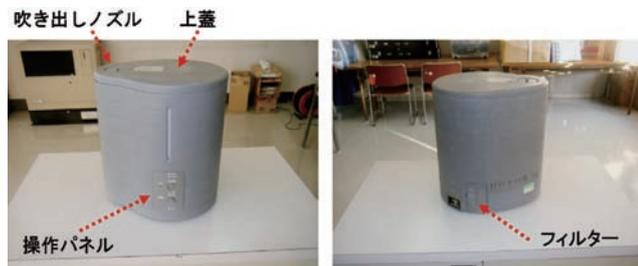
写真2 同型品の正面（左）と背面

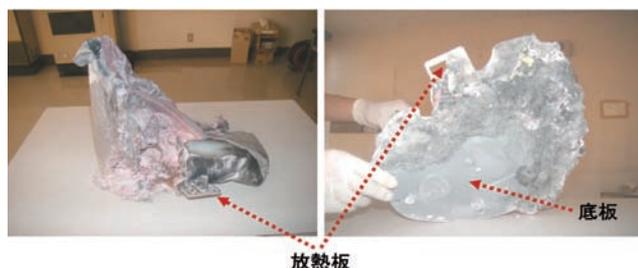
本体は正面・背面ともに吹き出しノズル側及び底板に一部原形を留め、残存している箇所が認められる。本体を形成するポリプロピレン樹脂は溶融し、全体的に内部側に焼け崩れ固着している。正面の操作パネルは内側に位置する放熱板が現れ、黒灰色を呈し前方に傾斜した状態で固着している。上蓋は認められない（写真3）。

写真3 焼損品の正面（左）と底面

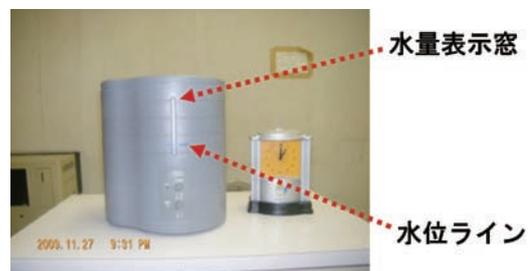
実験の結果、同型品の作動状況に異状はなく約5時間後に自動で運転を停止した。また、その時のタンクの残量は空となっていることから水量センサーは正常に機能している（写真4）。

写真4 同型品による作動実験の状況

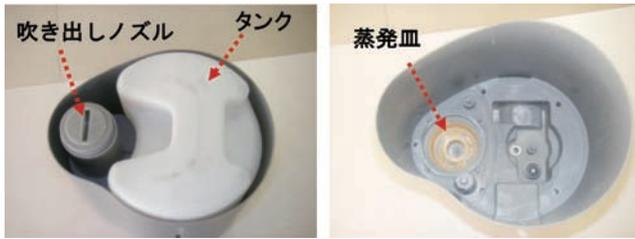
同型品を分解し、構造及び機器等の状況を確認する。上蓋を外して本体内部を確認すると、タンクと吹き出しノズルに変形等はない。スチームダクトの下部にある蒸発皿には、水に含まれる不純物が付着している（写真5）。

写真5 上蓋を外した状況（左）と本体内部の状況

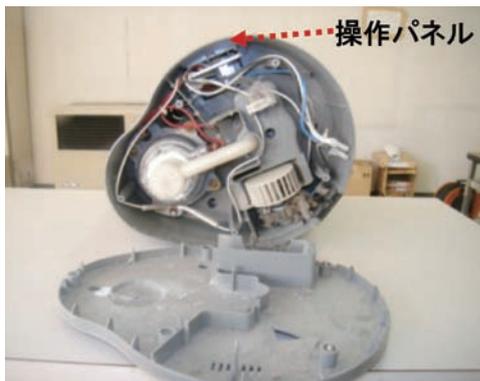
や放熱板等の各機器及び配線に多量の綿埃が付着している。釜部は、タンクから水が送られてくる連結チューブとの接合部周辺に錆びが認められる（写真6-①～③）。

写真6-① 底板を外した機械室

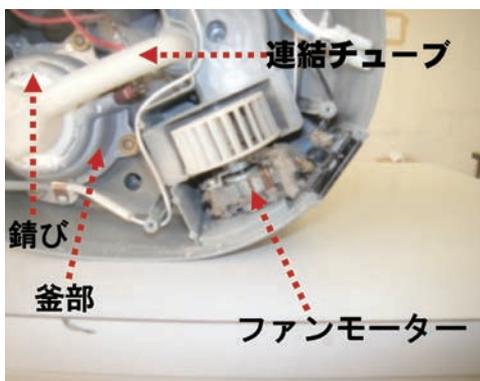
写真6-② ファンモーターと釜部の状況

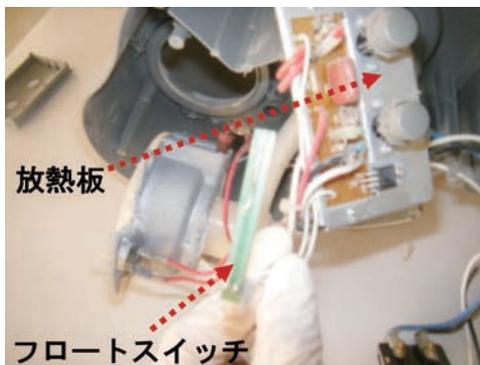
写真6-③ 放熱板とフロートスイッチの状況

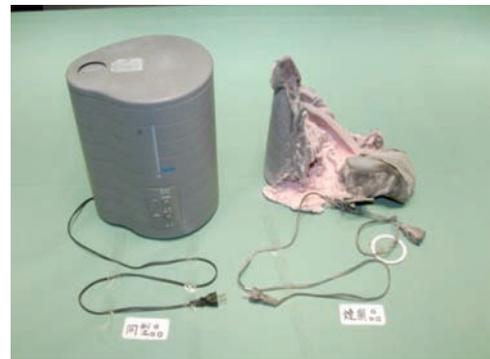
写真7-① 焼損した加湿器と同型品の比較

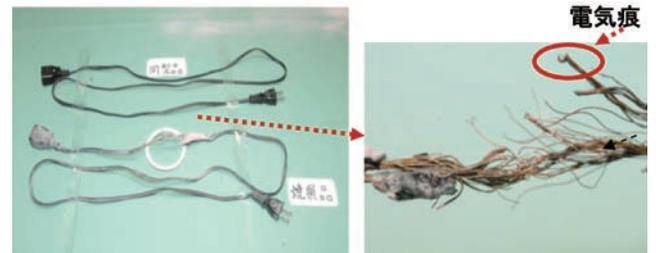
電源コードは、マグネットプラグの先端を基準として210mm～305mmの位置に配線被覆の焼失が認められる。同箇所露出している心線には一部断線している箇所が認められ、電気痕が確認できる（写真7-②）。

写真7-② 電源コードの状況（左）と配線被覆焼損部の拡大（右）

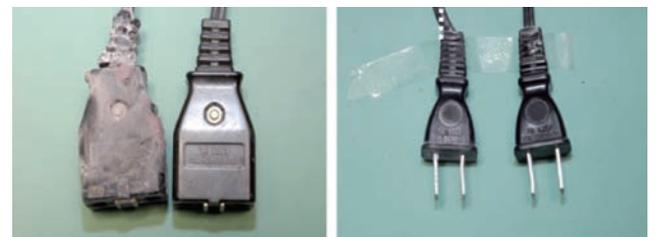
マグネットプラグは周囲に消火薬剤が固着し変色しているが、原形を留めており異常は認められない。差し込みプラグに焼損はなく、異常は認められない（写真7-③）。

写真7-③ 左はマグネットプラグの焼損品と同型品。右は差し込みプラグの焼損品と同型品
