## 特異火災原因事例シリーズ

# スプリンクラー設備に起因する 爆発火災の発生に伴う現場検証

松戸市消防局

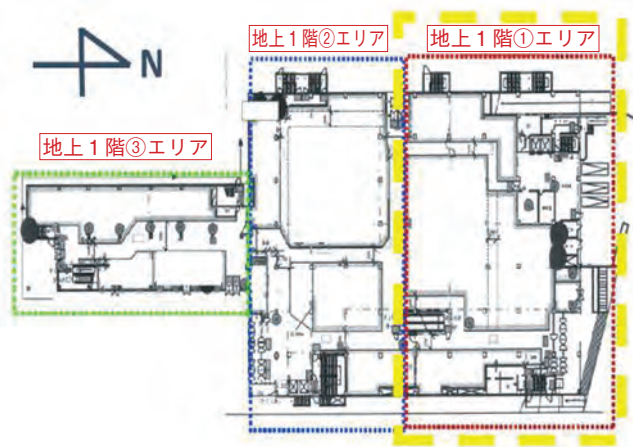
図1 地卜1階①エリア

当初は、発生場所であるポンプ室での再現実験を実施する予定であったが、隣接するコンプレッサー室内の通電の停止が不能であり、ポンプ室からコンプレッサー室内に水素ガス流入の危険性があったため、同場所での再現実験を断念し、地上1階①エリア（図1）のスプリンクラー配管内の水を、地上1階の補助散水栓から、屋外（地上1階）に設定した仮設水槽内に排水し、水素ガスの検知を行うこととした（図2）。

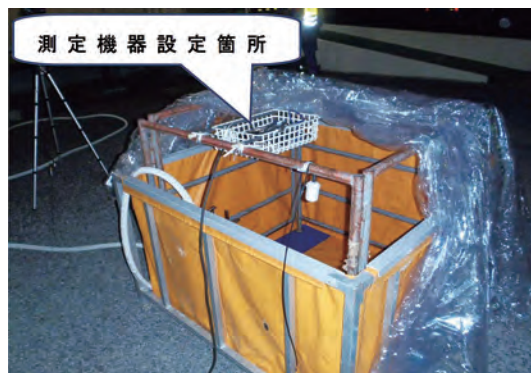
写真1 仮設水槽

仮設水槽を2基使用し、塩化ビニールシートで覆い、四角錐台の形状を有する密封空間を作成（写真1）し、仮設水槽上部（気相部）に設定した測定機器（写真2）にて水素ガスの検知を実施した。

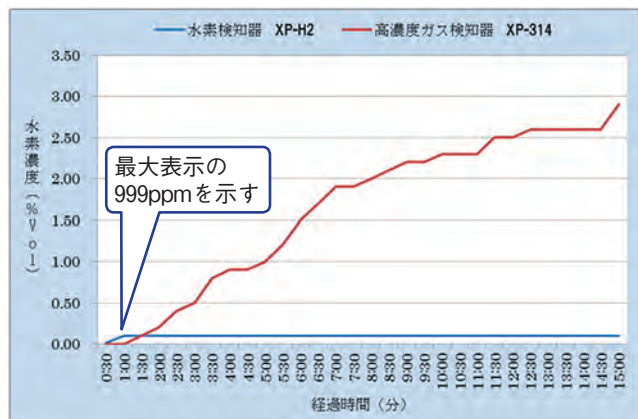
図3 水素ガス濃度

(1) 水素ガス濃度は(図3)に示すとおりで、超小型水素

ガス検知器 (XP-H2) (写真3) では、放水直後から濃度が数十ppmレベルで認められ、54秒経過時点でオーバーレンジの999ppmに達した。

高濃度ガス検知器 (XP-314) (写真4) では、開始1分経過時点から徐々に水素ガス濃度が上昇していき、15分経過時に2.9Vol%まで上昇したところで測定終了とした。

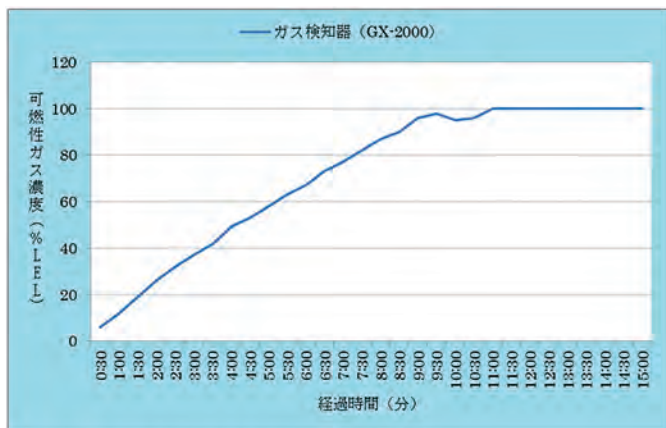
図4 可燃性ガス濃度

(2) 可燃性ガス濃度は (図4) に示すとおりで、複合型ガス検知器 (GX-2000) (写真5) では、開始から30秒経過時点で6% LEL、2分30秒で32% LEL、11分00秒経過時点でオーバーレンジの100% LELを超える「OVER」表示となった。

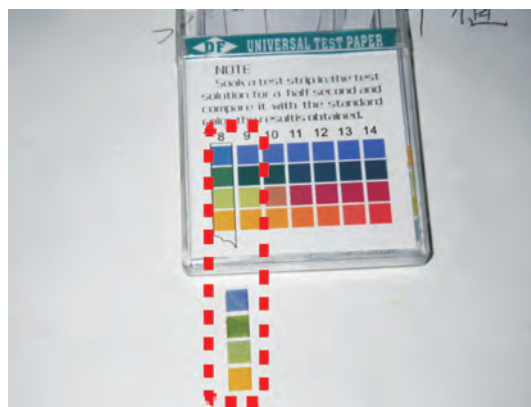
写真7 pH試験紙

(4) pH試験紙 (写真7、写真8) では水素イオン指数は8から9とアルカリ性を示し、分析用試験紙 (写真8) では亜鉛イオン濃度は反応無しであった。

また、水質測定からも水素イオン指数 (pH) が8.5とアルカリ性を示していることは、水の還元反応の際に水酸化物イオンが生成されたことによるものと解される。
