## 特異火災原因事例シリーズ

## 食器洗い乾燥機の調査報告

太田市消防本部

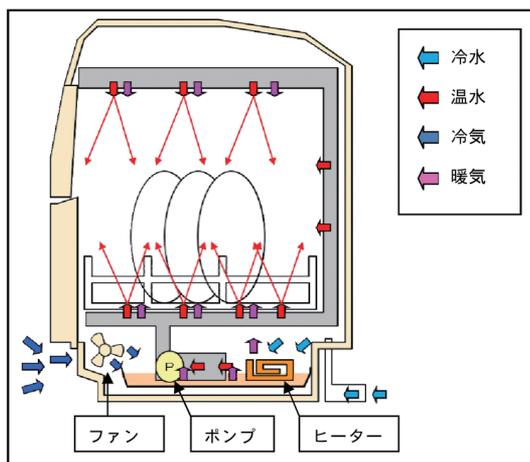
図1 食洗機の仕組み

食器洗い乾燥機（以下「食洗機」という。）は手洗いで使えない高温のお湯を使うことによって汚れを効果的に落とし、水道では出せない高圧水が使える、高温で乾燥することにより殺菌効果も生まれ、また、家事負担の軽減、エコ家電、さらにはコンパクト化、システムキッチンなどのビルトインタイプの開発により社会に普及している。特徴的な仕組みとしては、コンパクト化により1つのヒーターで高温水、高暖気を作り出している（図1）。

水道より給水し、ヒーターを使用して温水、高温で洗浄する。

洗浄で使用した熱を利用し空気を温め、温風で乾燥させる。

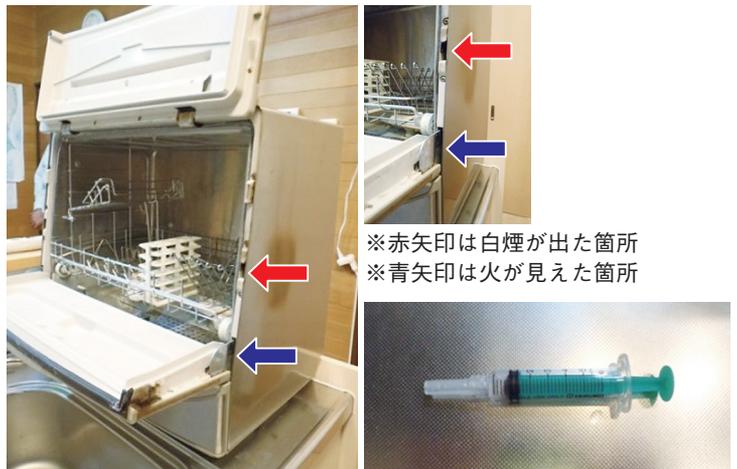
写真1 出火時の状況

写真2 使用者が初期消火に用いた注射器タイプの薬飲ませ器

平成24年9月×日(日)18時30分頃、食洗機の中に、コップ及び皿類を入れ運転させた後、母親（使用者）、長女（8歳）、次女（1歳）の3人で入浴をしていた。長女が風呂より先に出たところ、台所内の食洗機より白い煙が出ていたため、風呂に入っている母親に煙が出ていることを伝えた。すぐに母親は風呂から出て確認してみると、台所中に白い煙が充満しており、食洗機を開けると向かって右側のドアストッパーの穴より白い煙が出ており、さらに下の蝶番の穴からは火が見えたため、子供に薬を飲ませるための注射器で煙と火が見えたところから水を入れたら、煙は出なくなったとのことであった（写真1、写真2）。

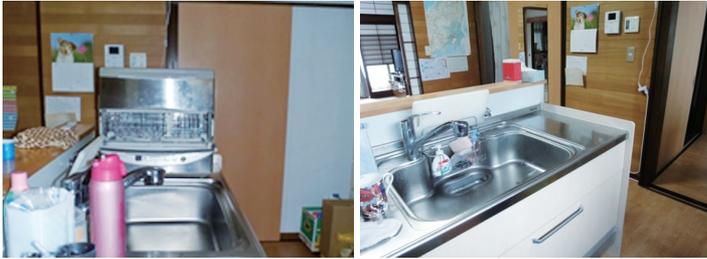
- ・食洗機以外に焼損は認められない (写真3、写真4)。
- ・使用者の説明によると、出火当日の朝9時頃に食洗機を使用した。異常は無かったとのことであった。
- ・鎮火後、食洗機の中に入れていたコップ及び皿類に変形、変色は認められなかった。
- ・メインブレーカー、個別ブレーカーは作動していない。

写真3 食洗機の設置状況

写真4 食洗機を撤去した状況

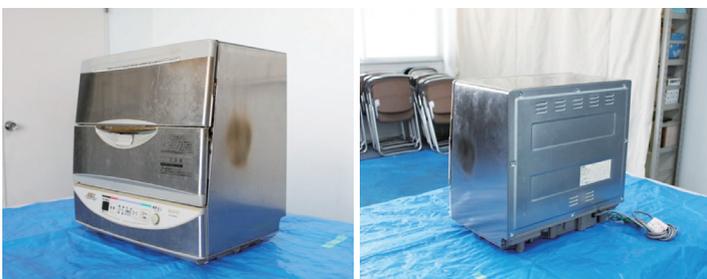
- ① 外カバーはステンレス製で、前面、左面、背面、上面に焼損は認められない (写真5、写真6、写真7)。
- ② 右面は中央に黒い変色が認められる。底面は右端中央に溶融が認められる。
- ③ 電源コード、プラグに焼損等は認められない。
- ④ 前面カバーを開け庫内を見分すると、焼損及び異物は

写真5 前面、右面の焼損状況

写真6 右面、背面、上面の焼損状況

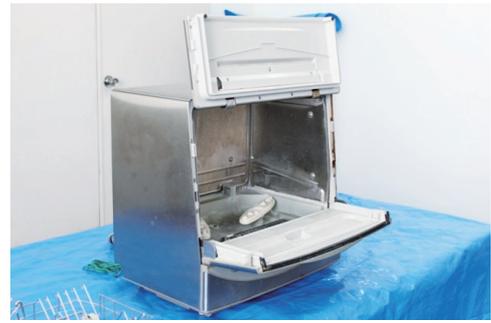
写真7 左面、庫内の焼損状況

認められない (写真7)。

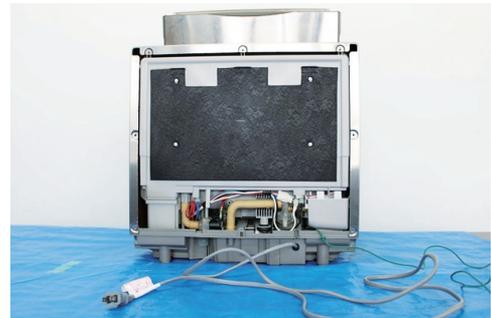
- ⑤ 背面カバーを外し、内側背面を見分すると、焼損は認められない (写真8)。

写真8 背面カバーを外した状況

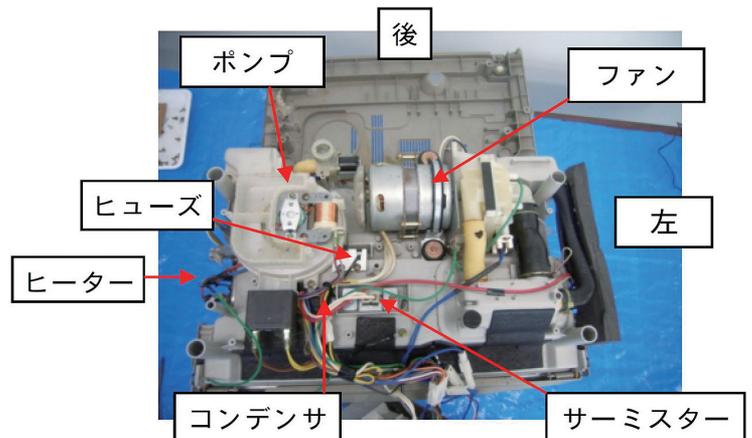
- ① 電源プラグをコンセントに差し込み、電源を入れると、ブザー音が鳴りエラー「E5」が表示される。エラー表示「E5」は取扱い説明書では「修理が必要」という内容である。
- ② メーカーの説明によると、庫内の温度の上昇、サーミスターの短絡、ヒーター通電工程以外で4秒間ヒーター通電を検知、ヒーター側の電流温度ヒューズ切れ、ヒーター断線を4秒間検知とのことであった。
- ③ 底部のカバーを外しポンプ、ファンモーター、コンデンサ、給水バルブなど焼損状況を確認したが、焼損は認められない (写真9)。

写真9 食洗機底部の状況
