特異火災原因事例シリーズ

ボーリング現場で発生した天然ガス火災

日立市消防本部

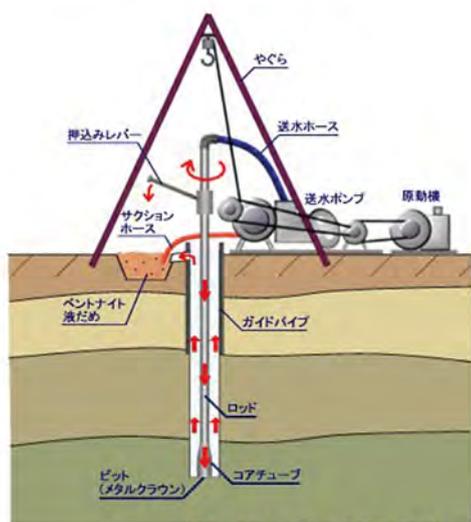
図1 ボーリングマシン概略図

ボーリング作業は、ベントナイトなどの泥水を循環させ、その泥水の様々な特性を利用する。その特性の一つとして孔壁の崩壊防止特性があり、通常保護されていない孔壁は次第に崩壊してしまうが、ベントナイトなどの粘土分で孔壁をコーティング（泥壁の形成）することにより大きな崩壊を防止することが出来る（図1）。
