特異火災原因事例シリーズ

22

LED照明火災

静岡市消防局

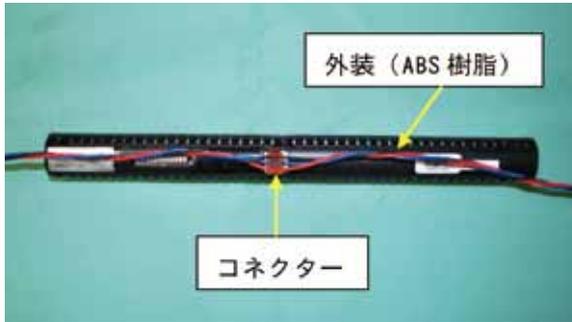
写真15 LED照明コネクター側

7番LED照明の焼損が最も著しく、外装のABS樹脂及びアクリル製レンズは焼失し基板のみが残存している。また、電源配線のコネクター（ナイロン製）は焼失し、3本の電源端子が露出している。3本の電源端子のうち1本が基板に残存し、2本はコネクター内部の受け金具に溶着した状態で基板より脱落している。
