特異火災原因事例シリーズ

植物油を主成分とする 床用ワックス剤の自然発火事例

佐倉市八街市酒々井町消防組合消防本部

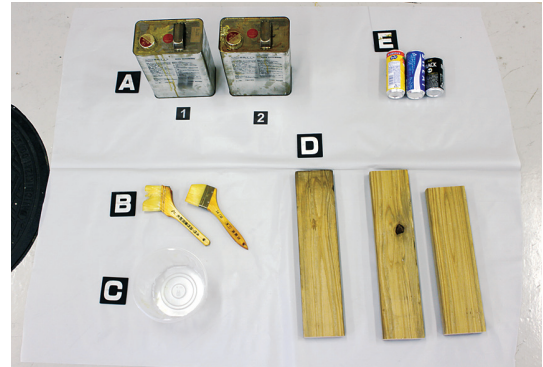
写真6 実験資材

- ・ 仕上げ用木材×3個…D
- ・ 空き缶×3個…E
- ・ ウエス×6枚…1～6
 - ※供述にある水に濡らさなかった数枚のウエスを再現したもの
- ・ 養生シート（縦190cm×横140cm）×2枚
- ・ がら袋×1袋（縦70cm×横50cm）
- ・ 熱電対グラフィックロガー×1器（株式会社チノー製）
- ・ 燃焼皿×1台

- (1) 実験日時 平成25年9月17日(火)9時30分
- (2) 実験場所 消防本部別棟教育実習室
- (3) 気象状況 天候：晴れ 風向：無風（屋内のため）
気温：29℃ 湿度：67%
- (4) 実験資材（写真6、写真7）

- ・ 塗料（床用ワックス剤【成分：エゴマ油、桐油、ライスワックス】）
 - ※500cc…A ※現場で使用されていたものと同製品
- ・ はけ×2個…B
- ・ 計量カップ×1個…C

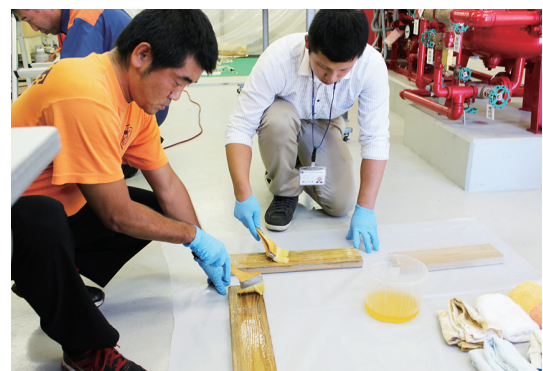
写真8 塗料の塗り込み作業

ア 実際に床磨き作業を行った立会者の供述どおり、仕上げ用木材にはけを使用し、約50cc塗料を塗り込み、ウエスで拭き取る作業を2人で5回繰り返した（写真8）。
