特異火災原因事例シリーズ

電気による出火メカニズム

名古屋市消防研究室

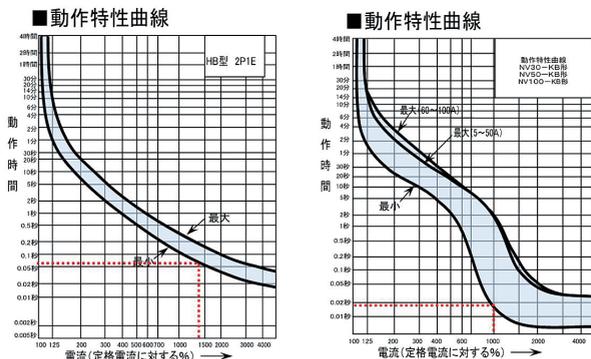
図1 ブレーカーの動作特性曲線

ブレーカー付の実験盤及び図1の動作特性曲線でブレーカーの特性を説明します。ブレーカーは15A、20A、50A等という定格遮断電流が設定されていますが、定格遮断電流を少し超過しただけでは遮断しません。短絡時にはその場所までの電線の長さや太さにもよりますが、100A～200Aの電流が流れます。しかし、定格遮断電流を超過するパーセンテージによって遮断までの時間が変化します。

具体的にはVVケーブルに用いられる2mm単芯のような太い銅線が接触した場合は銅線を溶断させるまでに時間がかかるので、ブレーカーは動作しますが、器具コードに用いられる0.18mmの素線同士の短絡の場合には、ジュール熱により瞬時に銅の融点である1083℃以上に達して0.18mmの銅線は溶断します。このため短絡回路が維持されず、電流の流れる時間が動作範囲に入りません。簡単に言うと、瞬時に終わるような短絡ではブレーカーは遮断しないということです。

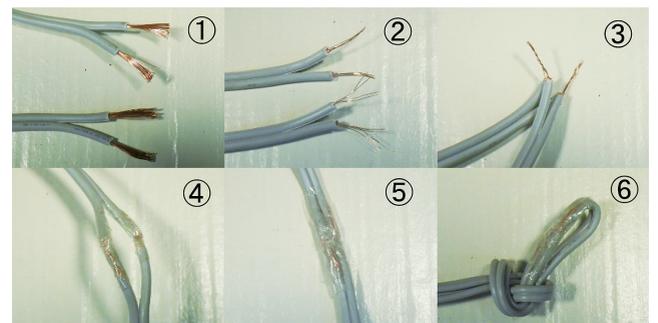
写真15 接触不良部の作成

本実験では、電線接続部の経年劣化等による接触抵抗の増加を擬するため、写真15のように接続部において30本あるコード(①)の銅線(素線)を4本残してカットし(②)、その4本をねじり接続しておきます(③)。素線をテープで絶縁して(④及び⑤)、コードの重なり部分を作るため八の字結びを作成します(⑥)。
