特異火災原因事例シリーズ

雨漏りにより照明器具から
出火したと推定される火災

相馬地方広域消防本部

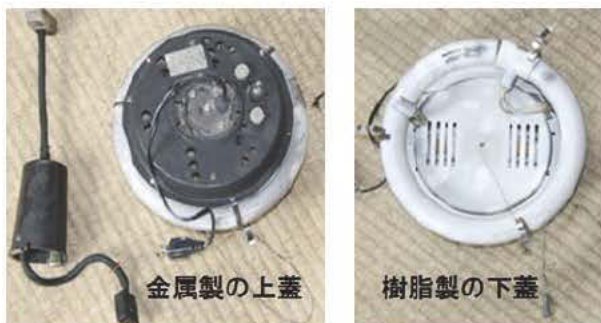
焼き前の蛍光灯状態を確認するため同型の蛍光灯器具と比較する。焼きした同型の蛍光灯器具本体を見ると、円形の蛍光灯器具本体は天井に面した金属製の上蓋、床に面した樹脂製の下蓋がネジで固定され2枚合わせとなっている(写真8)。

写真8 金属製の上蓋 (左) と樹脂製の下蓋 (右)

蛍光灯器具本体の樹脂製下蓋は、すべて黒く溶融して一部が畳にへばり付いている。焼きしている金属製上蓋は外側(天井面)からネジで留められていた安定器と電気系統のスイッチ部分の金具及びバネを残し樹脂部分はほとんど焼失しているのが見分できる。
