## 今さら聞けない資機材の使い方

## 〔第11回〕緊急自動車の走行について

菅原 雄樹

(釧路北部消防事務組合  
鶴居消防署)

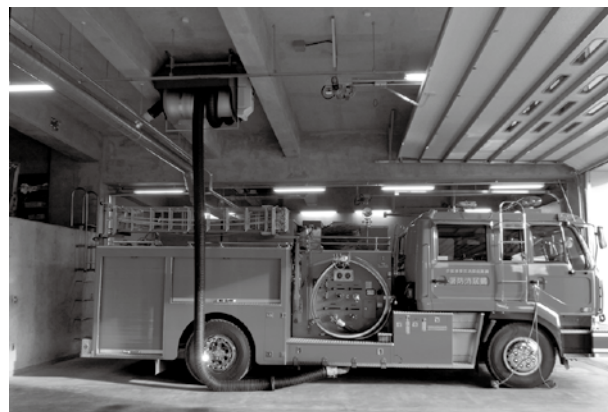
写真1 黒いホースの正体。排気ガス排煙装置

朝の始業点検中の救助出動での失敗談です。通報が入り自身の装備を整え車両に乗り込み車庫から出た瞬間、他の職員が大声で停車を叫んでいたため、車両を停車さ

せ確認したところ千切れた排気ガス排出設備のホースが  
つながっておりました。

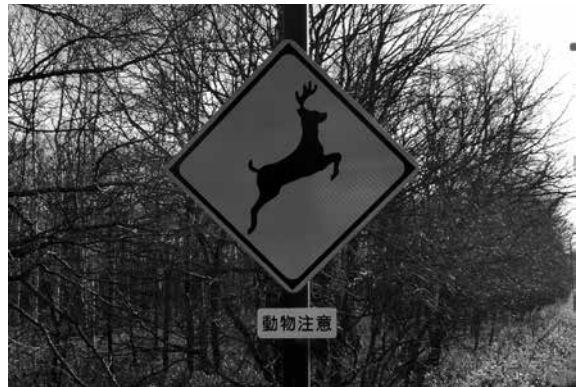
写真3 動物注意

- 動物注意の標識がある場所（写真3）
- 動物が離れたと思って油断しない
- 1頭だけだと思わない
- 秋は特に注意が必要

道路脇から動物（鶴居村の場合は鹿、丹頂鶴、キツネ  
etc）が飛び出してくることがあります。動物が良く通過  
する場所には標識が設置されていますので、歩行者注意標  
識と同様に動物の飛び出しに注意が必要です。また、鹿の  
場合、車両から遠ざかる動きを見させても再び車両に向かっ  
ての方向転換や、1頭が通過し安心すると違う鹿が飛び出  
したりと気が抜けません。

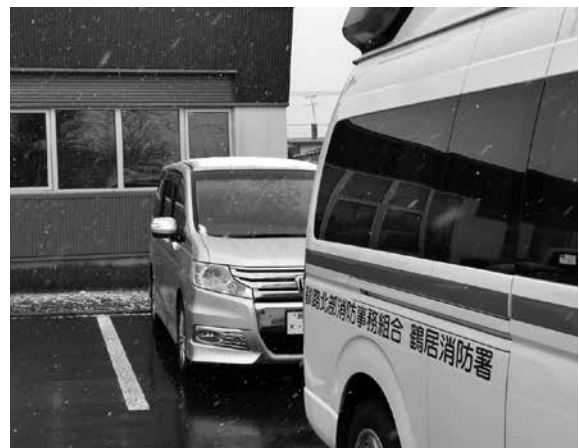
写真4 車間距離が短いと

救急搬送で家族が「後からついて行きます」と言われ  
た場合の大半は言葉のとおり、救急車の後ろにピッタリ  
とついてきます（写真4、5）。

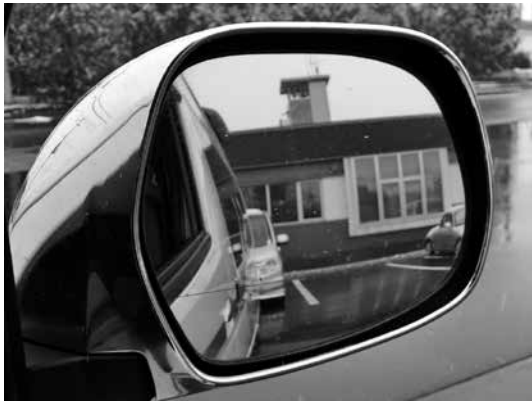
写真5 サイドミラーではこのように見えます

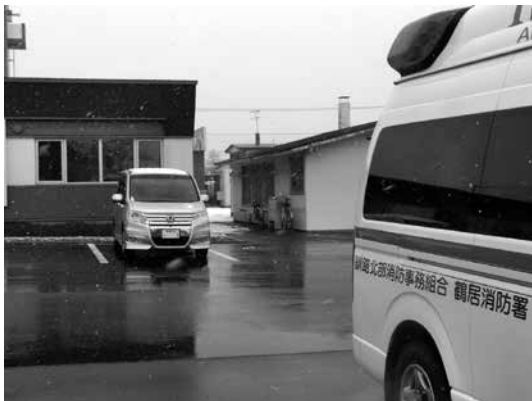
写真6 適正な車間距離では

それ以後は、当たり前のことですが前方車両との車間距離を保つこと（写真6、7）、家族が「後からついて行きます」と言った場合は、法定速度を遵守し走行するようお願いします。

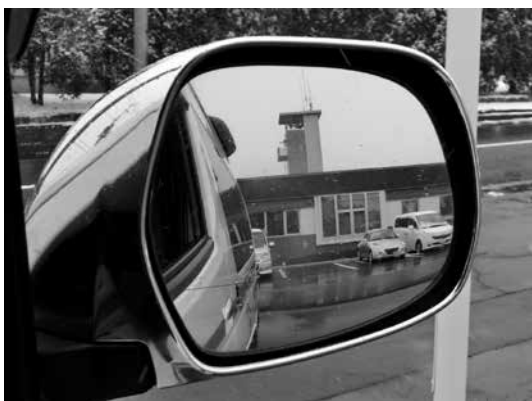
写真7 サイドミラーではこのように見えます

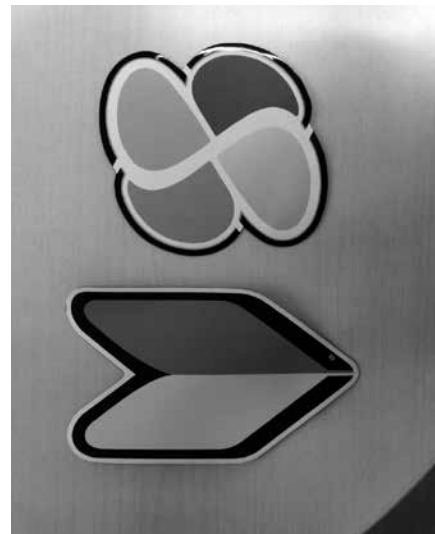
写真8 高齢者・初心者マーク

また、運転手が女性、初心者、高齢者の場合は、予期せぬ運転（急停止、坂の頂上やカーブの真中で停車）をすることがあるため、高齢者・初心者マーク（写真8）の確認や運転手の外見から判断し、予期せぬ行動をおこす可能性（写真9）を考慮し走行すべきです。

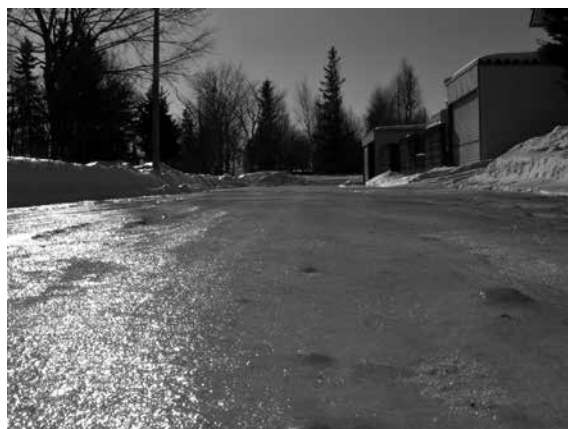
写真11 アイスバーン状態の路面

車両が雪を押しつぶすことにより雪は圧縮され氷となります。この状態をアイスバーンと呼び、非常に滑りやすくなります。また、坂道でのアイスバーンが非常に厄介で、大型車両（消防車、トレーラー）が坂道で一旦停車すると登坂することができないことがあり、下手をすると平坦な場所まで滑り落ちることもあります。

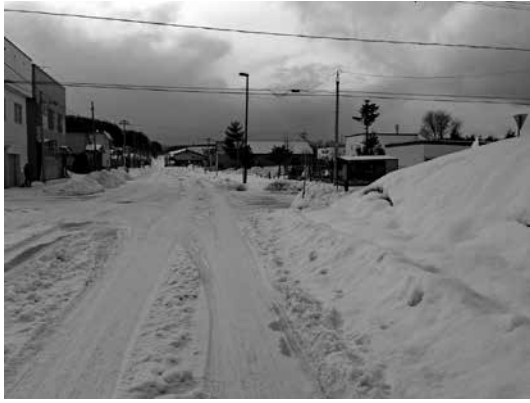
写真 12 除雪でできた雪山

除雪でできた雪山の陰から人や動物、車両の飛び出しがあることを念頭におき走行すべきです。

- 路面状況（アイスバーン、ブラックアイスバーン等）（写真11）
- センターライン付近の雪
- 除雪でできた雪山（写真12）

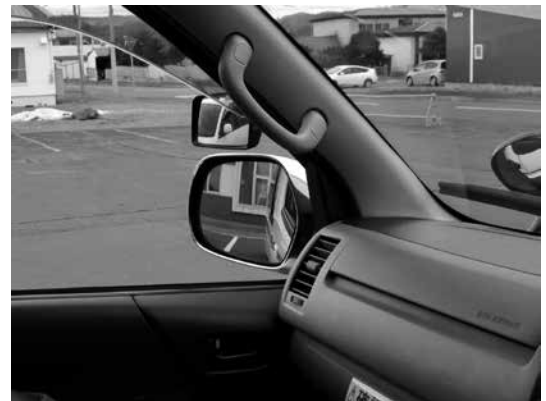
写真 13 補助ミラーに車が写っています。サイドミラーではよく分かりません

機関員からは死角となり見えていなかった車両が、補助ミラーにはしっかり見えており事故を起こさずに済みました。

助手席に座る人は補助ミラー等を活用し、機関員の死角となる部分のカバーし、呼称確認をしましょう。また、機関員は助手席からの呼称確認+自らも再度確認を行うことも大事です。

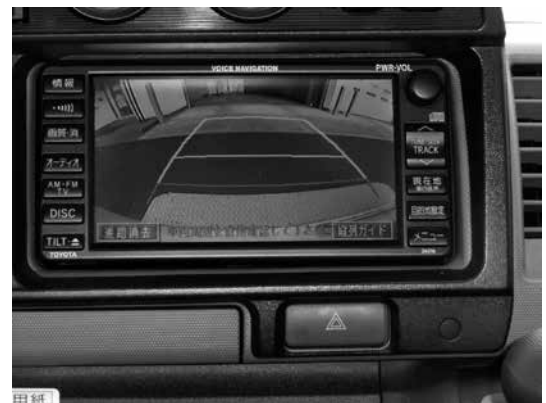
写真 14 バックモニターも活用します

車両後退時、原則として左斜め後方に隊員1名を配置しましょう。もし機関員1名のみで後退させる場合は、バックモニターの活用をお勧めしますが、バックモニタ

ーは飽くまで補助的なものであり車両後方しか確認できませんので、必ず車両を降りて周囲を確認してから後退させましょう。

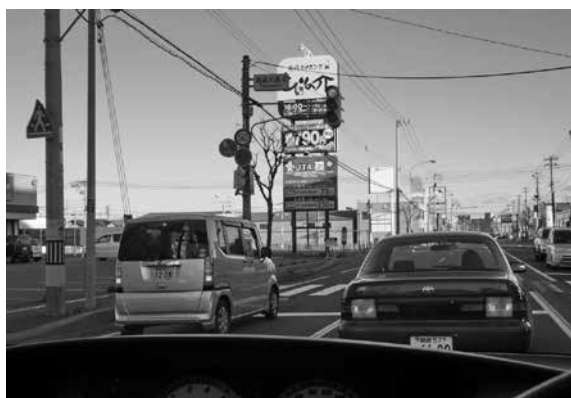
写真 15 車だけでなく車の影の人にも注意します

緊急車両が気にする必要があるのは何も車両ばかりではありません、横断歩道を渡る人にも注意が必要であり、待避車両がいる場合はその陰に歩行者がいるかもしれないため、横断歩道手前でも一時停止し歩行者がいないことを確認（写真 15）、次に交差点に進入してくる車両を確認し交差点を通過します。
